Février 2024

Brest
MÉTROPOLE

TRAVAUX DE RÉNOVATION DES BRISE-CLAPOTS DE PROTECTION DES BASSINS NORD ET SUD DU PORT DU MOULIN BLANC À BREST

**DOSSIER D'AUTORISATION ENVIRONNEMENTALE AU TITRE
DE L'ARTICLE L181-1 DU CODE DE L'ENVIRONNEMENT
DESCRIPTION DU PROJET**

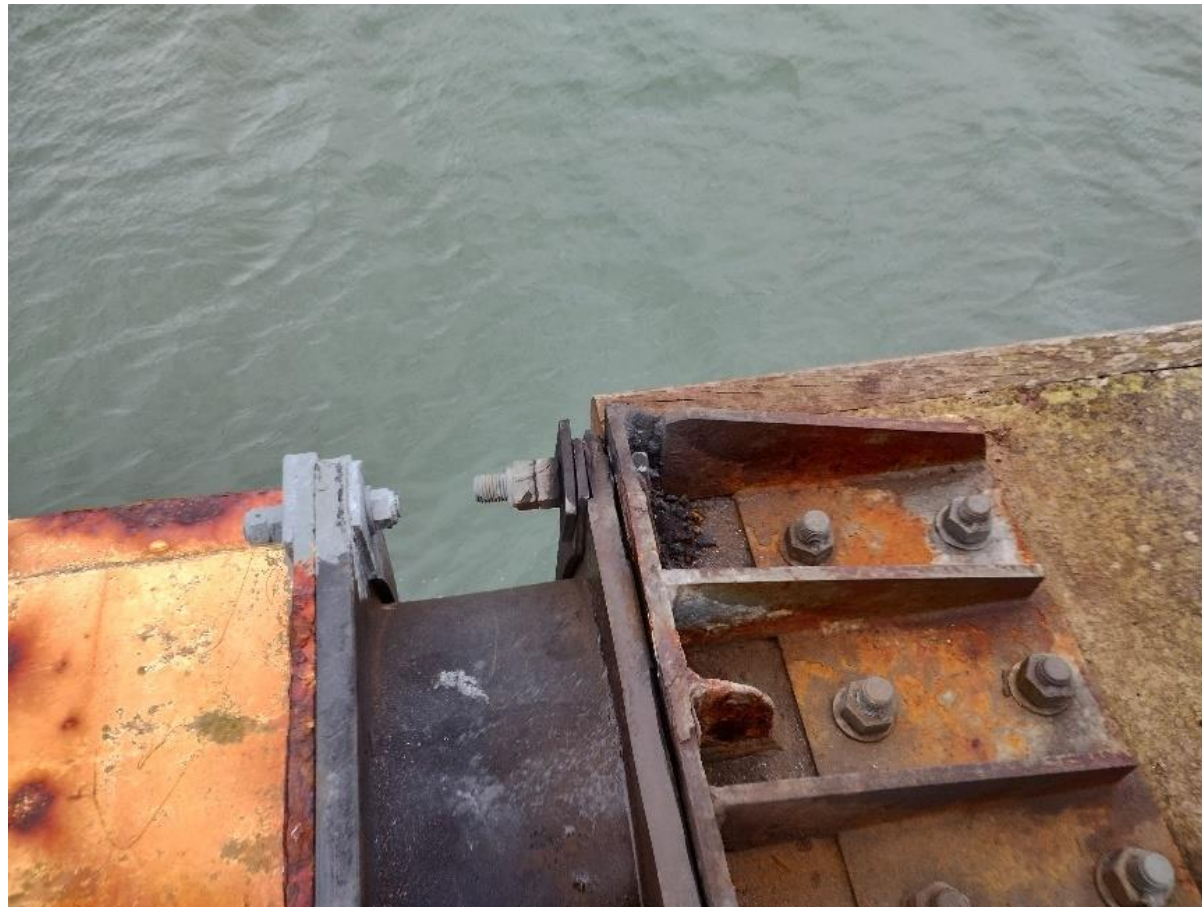
- défaut de scellement des défenses à cisaillement inter-pontons ;
- défaut de scellement des défenses à cisaillement des colliers de guidage ;
- corrosion des colliers de guidage ;
- corrosion des pieux au droit du frottement avec les patins des colliers.

Ces défauts sont observables principalement sur les BC 2-3-4 (bassin nord) exposés aux clapots de secteur sud.

Figure 7 : Photographie scellement défense inter-ponton

On constate de façon générale un jeu dans la fixation des défenses ce qui engendre une ovalisation des trous de fixation des éléments (défense, platine) et in fine une rupture des ancrages.

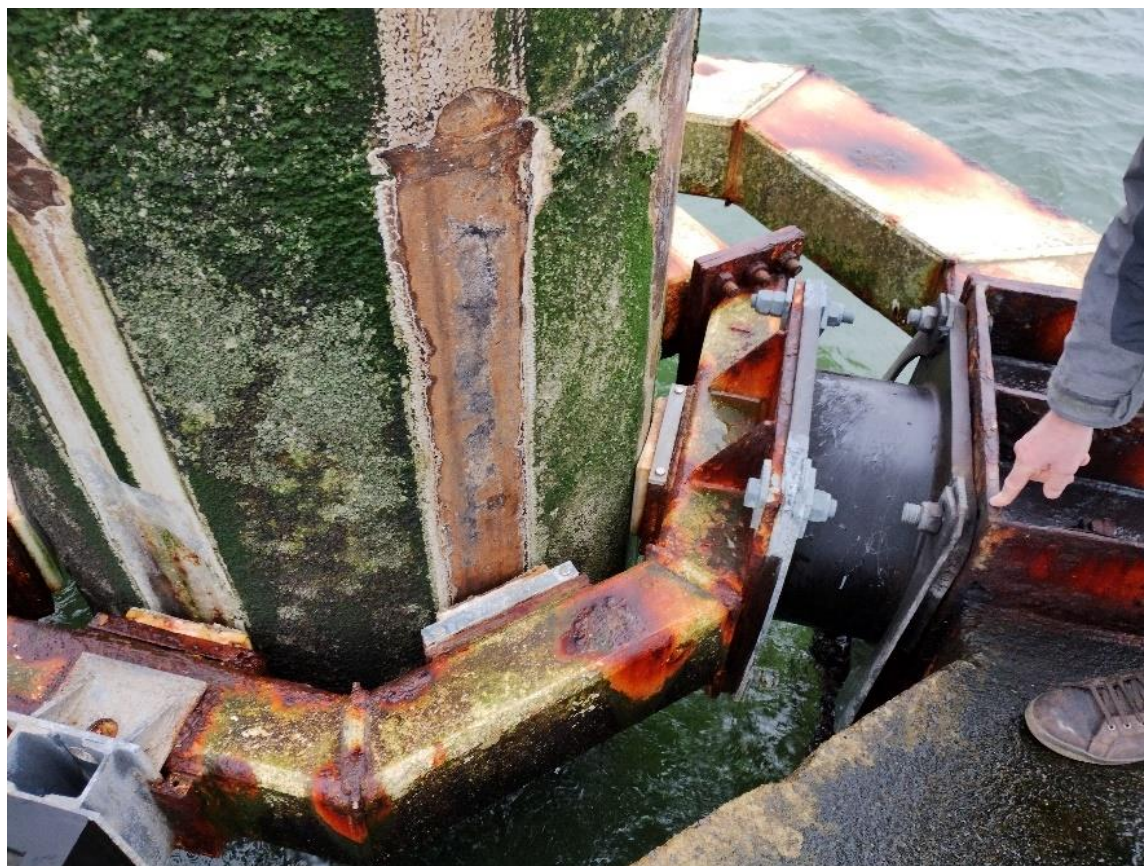
Figure 8 : Photographie scellement défense collier et corrosion collier

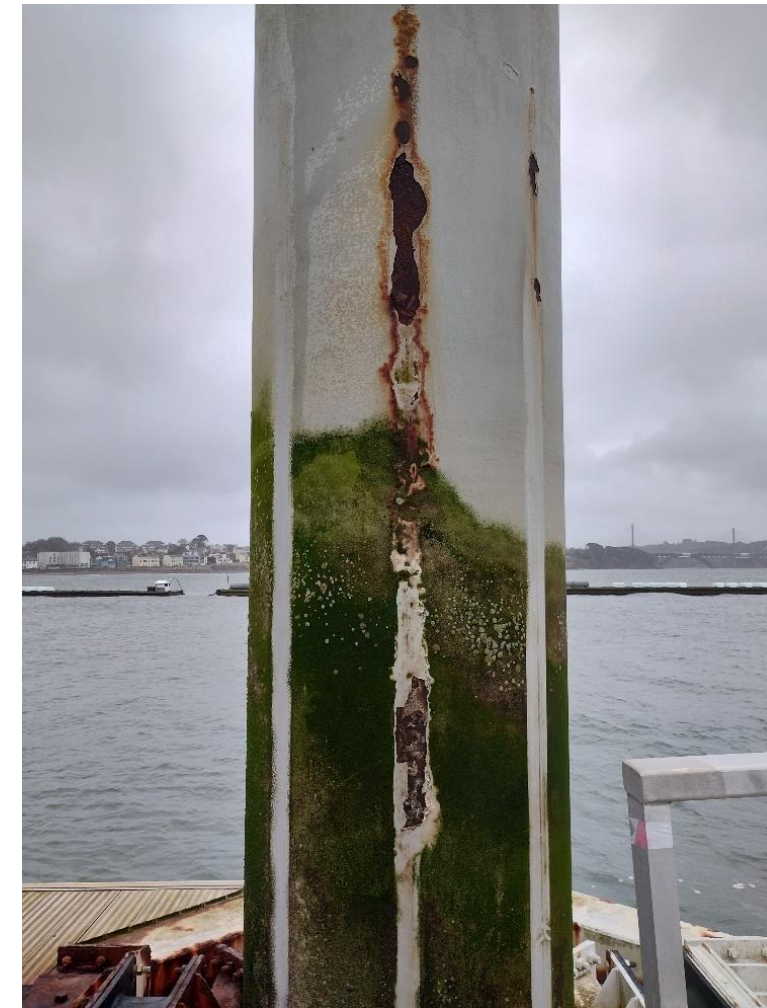
Figure 9 : Photographie corrosion pieux de guidage

Les patins PEHD doivent par exemple être changés de façon très régulière car leur usure est très rapide. Cette usure accélérée peut s'expliquer par la corrosion des pieux au droit des patins ce qui augmente la rugosité du pieu et donc l'abrasion des patins de glissement.

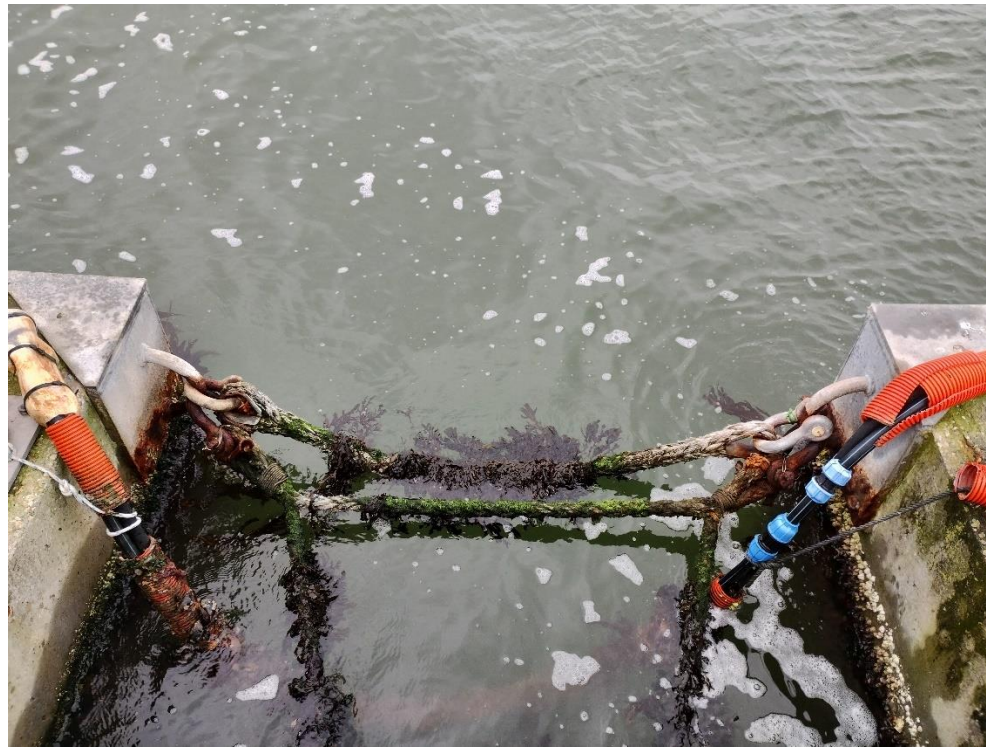
- forte corrosion des chaînes des corps-morts ;
- défaut de scellement et corrosion des platines pour amarres inter-brise-clapots ;
- défaut d'étanchéité des bouchons d'alvéoles (vol des bouchons) ;
- amarres inter-pontons dégradées.

Figure 10 : Défaut platines pour amarres et amarres dégradées

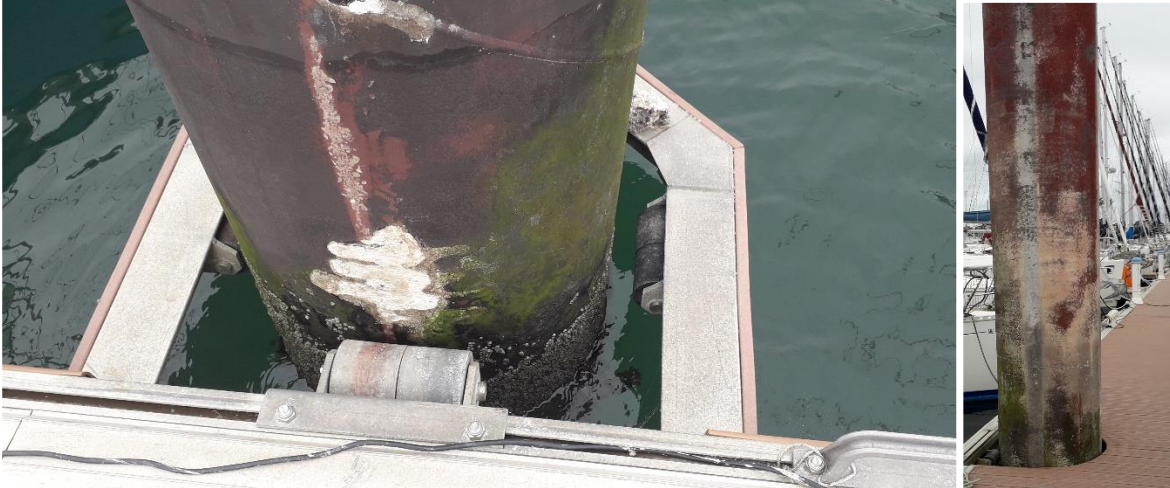
De la même manière que pour le bassin sud, les pieux du bassin nord sont anciens (années 80) et dans un état variable. Les pieux les plus anciens présentent des marques de forte corrosion notamment. Certains nécessiteront un remplacement à court ou moyen terme.

Figure 36 : Photos des pieux des bassin NORD prises les 29 et 30/09/2021 par Artelia

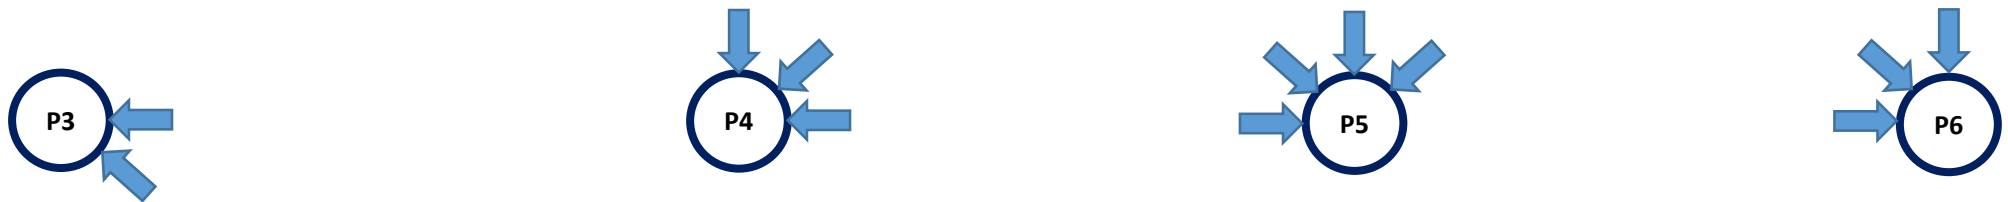
Pieux : marques d'usure en partie haute :

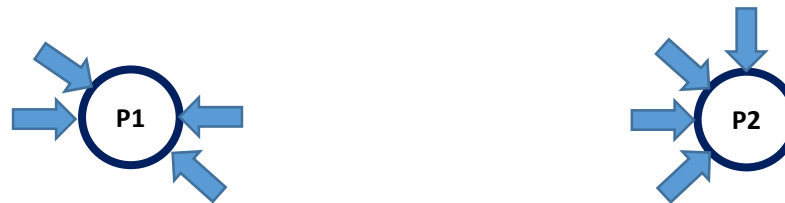
Pieux : marques d'usure en partie haute :
