Projet de curage et de réparation des vannes sur les retenues d'eau potable du Moulin Neuf et de Baniguel à Kernilis

Dossier de Demande d'Autorisation Environnementale Unique (DDAEU)

Mémoire en réponse

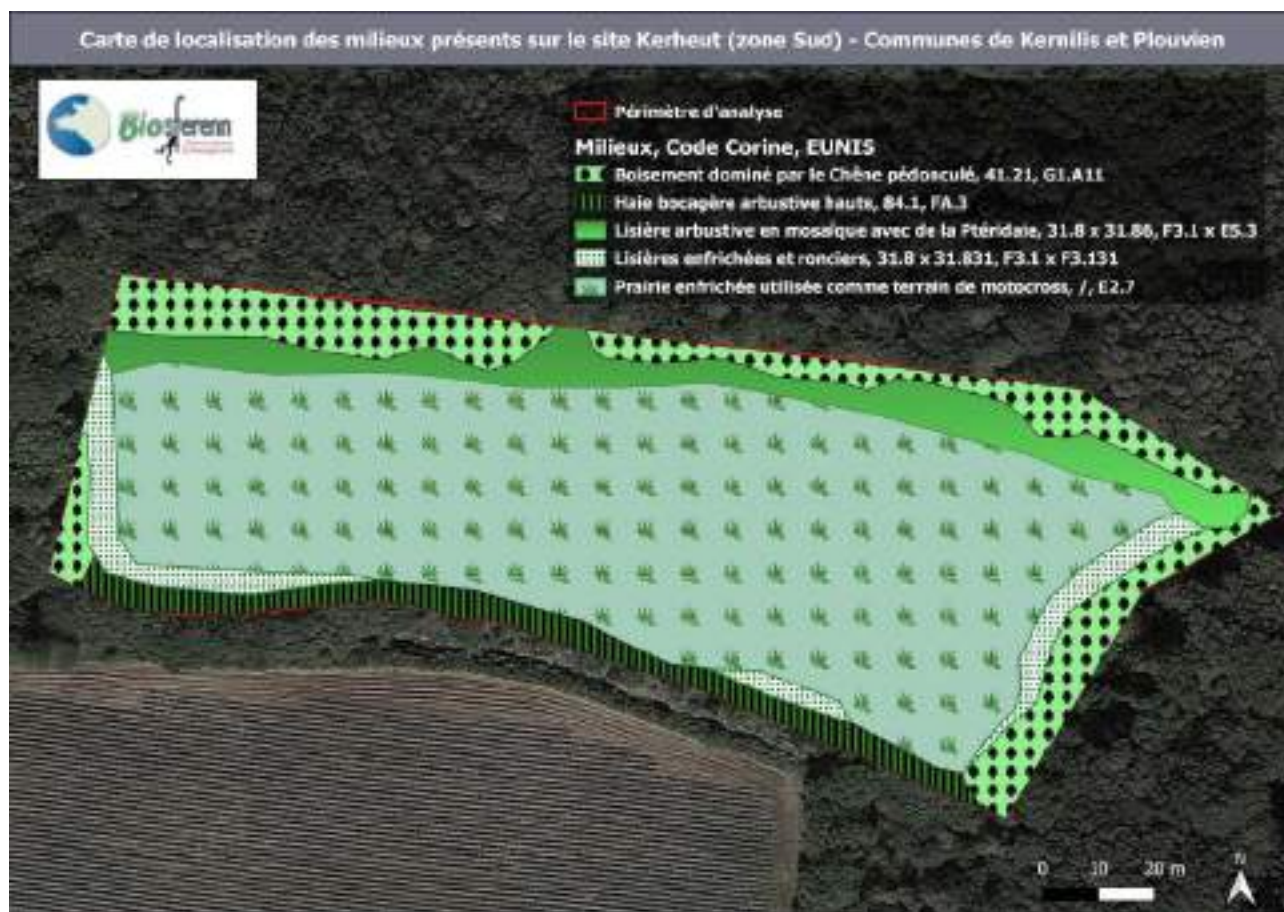
Figure 4 : Les habitats identifiés au niveau de la parcelle B 148 (BIOSFERENN, 2023)

Les habitats identifiés au niveau de la parcelle B 148 sont illustrés sur la carte ci-dessous.

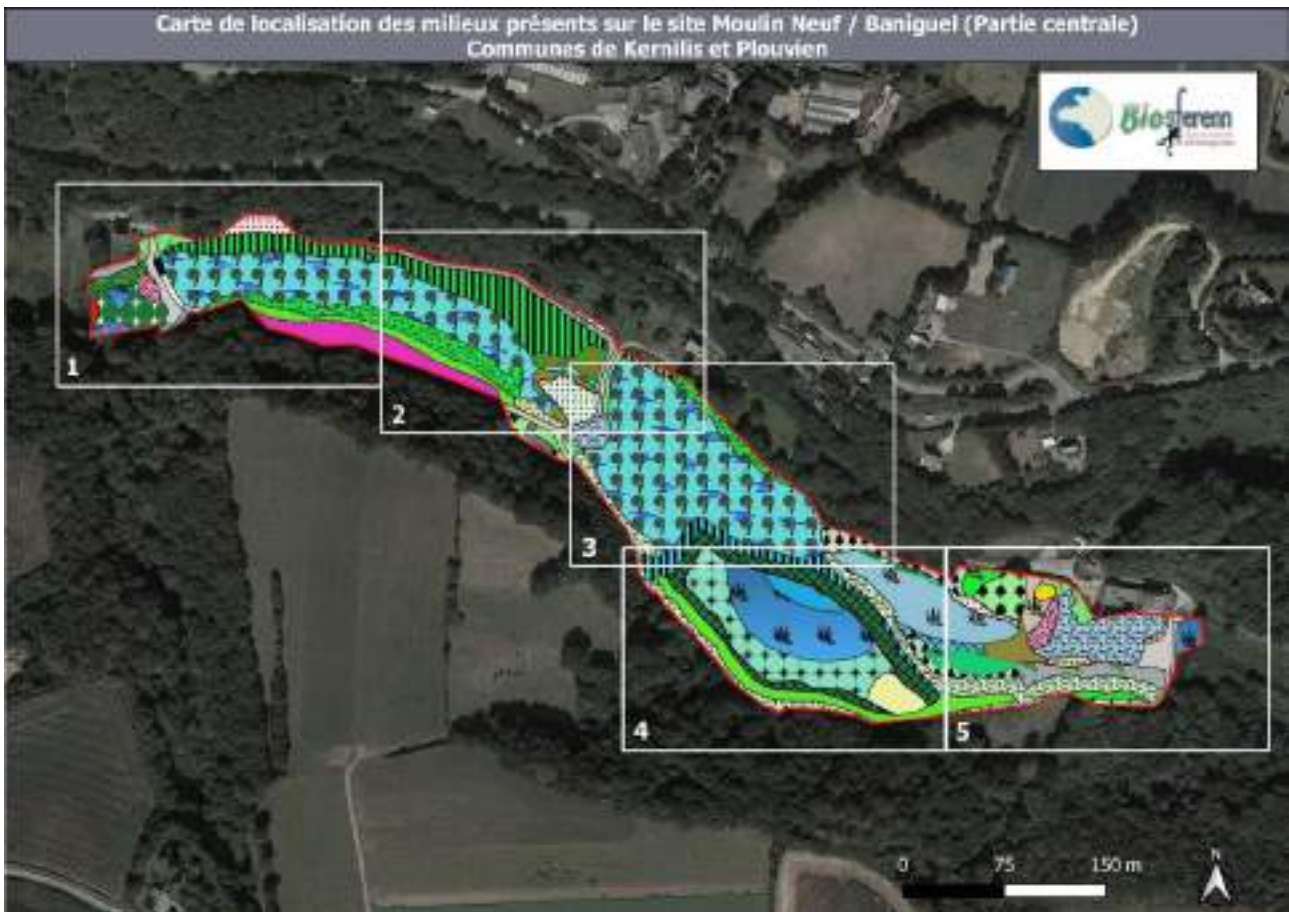
Figure 5 : Les habitats de la partie centrale (BIOSFERENN, 2023)

Les habitats identifiés au niveau sur la partie centrale de la zone investiguée sont illustrés sur les cartes ci-après.

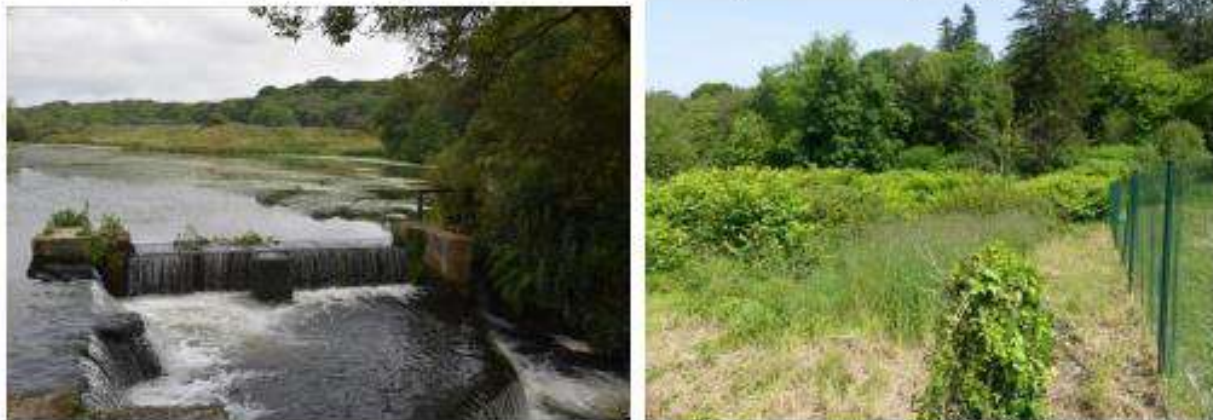
Ces espaces artificialisés sont destinés à l'activité du site lui-même avec une vocation de structuration des zones en eaux, un ancien bâti en pierre pour la première partie (Moulin Neuf) et pour la seconde (Baniguel), l'artificialisation vient du couvert végétal qui est dominé par une espèce exotique envahissante dont la présence est plus que significative.

Clichés 13 et 14 : vues sur la chute d'eau et la zone colonisée par la Renouée du Japon

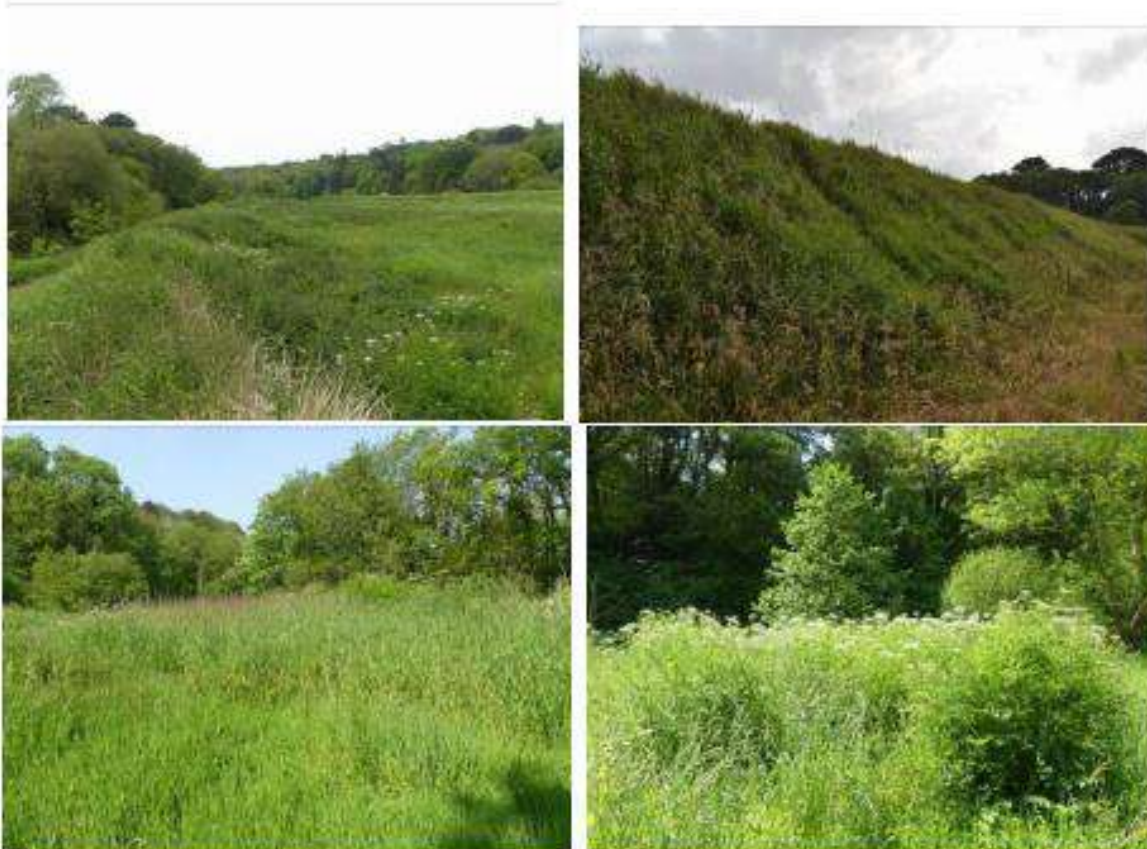
Ces formations sont des variantes d'un même habitat subissant différents degrés d'engorgements des sols allant de zones en eau la majeure partie de l'année aux buttes du remblai colonisé d'espèces nitrophiles et Baldingère. La structure y est assez nettement dominée par des espèces herbacées hautes.

Clichés 25 à 28 : vues sur la lagune en différents points pour illustrer l'homogénéité de la composition floristique.

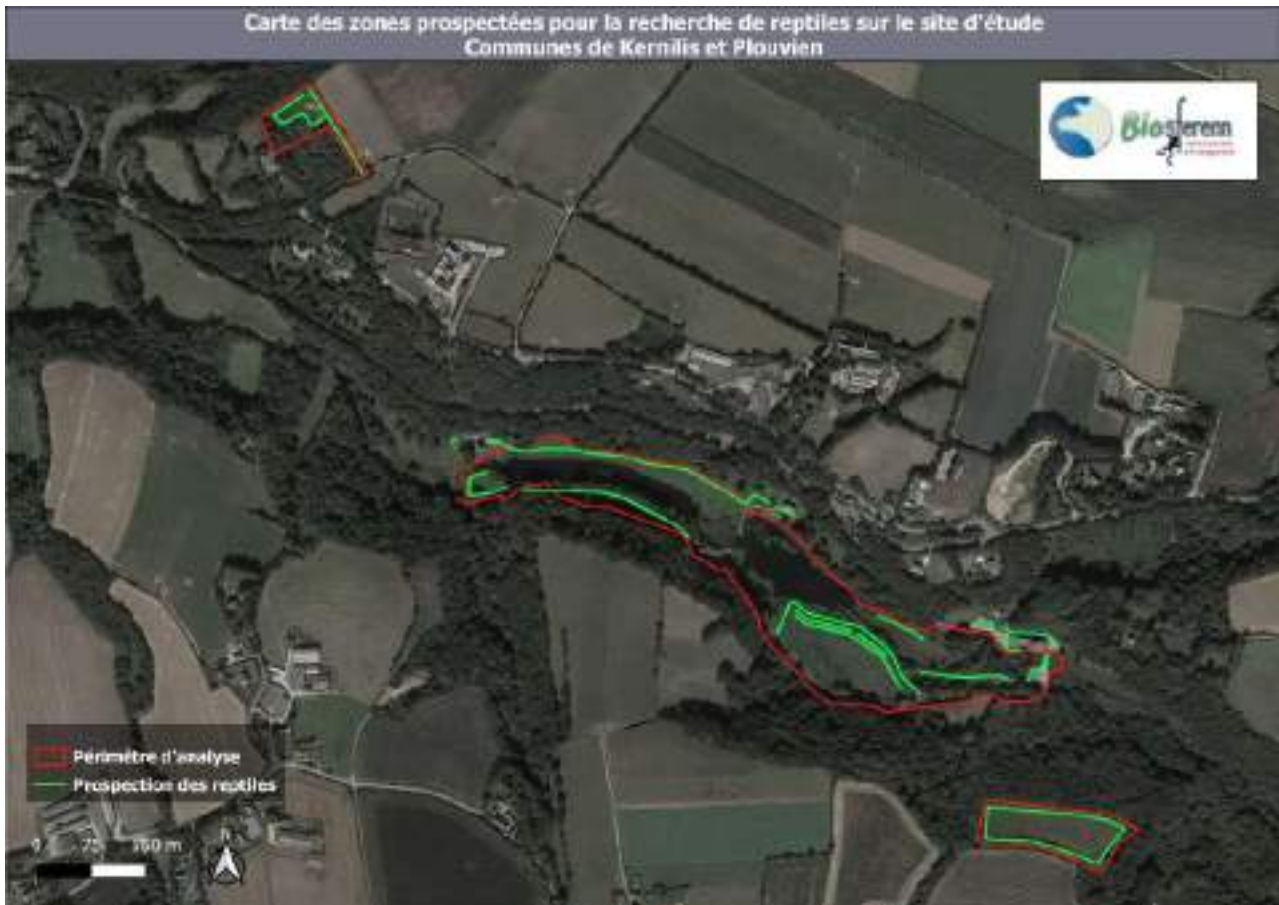
Figure 7 : Carte des zones prospectées pour la recherche de reptiles (BIOSFERENN, 2023)

La présence de reptiles a été recherchée au niveau des lisières arbustives et arborées et sur zones ouvertes bien exposées (vers le Sud) pour l'activité de thermorégulation. Ces derniers étant relativement discrets, l'utilisation de plaques dites « à reptiles » déposées le long d'une berge et à proximité des zones de travaux peut permettre de les détecter plus facilement. De couleur noire, ces plaques ont pour but de capter la chaleur afin de les inciter à se loger dessous pour leur thermorégulation. 2 plaques ont ainsi été déposées dans le périmètre d'analyse (BIOSFERENN, 2023).

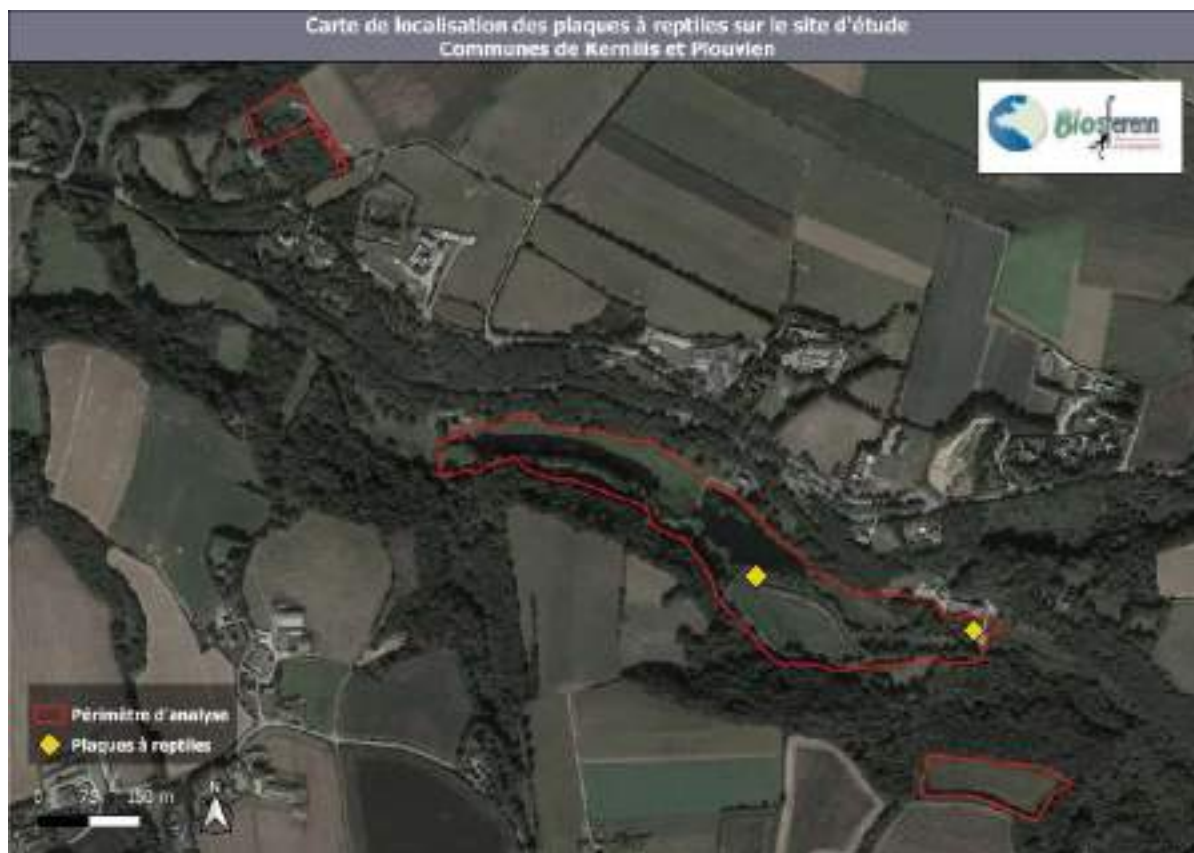
Figure 8 : Carte de localisation des plaques à reptiles (BIOSFERENN, 2023)

La pose des 2 plaques à reptiles a permis d'attester la présence de l'Orvet fragile. En effet, 3 individus (au maximum) ont été vus sous la plaque disposée à l'Est, à proximité du roncier et du remblai. Ces observations laissent supposer que l'espèce est plutôt bien présente sur cette zone, car elle lui offre un certain nombre d'espaces favorables. En effet, l'Orvet fragile affectionne une grande variété d'habitats (parfois légèrement humides) dotés d'une végétation abondante et de cachettes (prairies à végétation haute, ronciers, bois clairs, etc.) (BIOSFERENN, 2023).

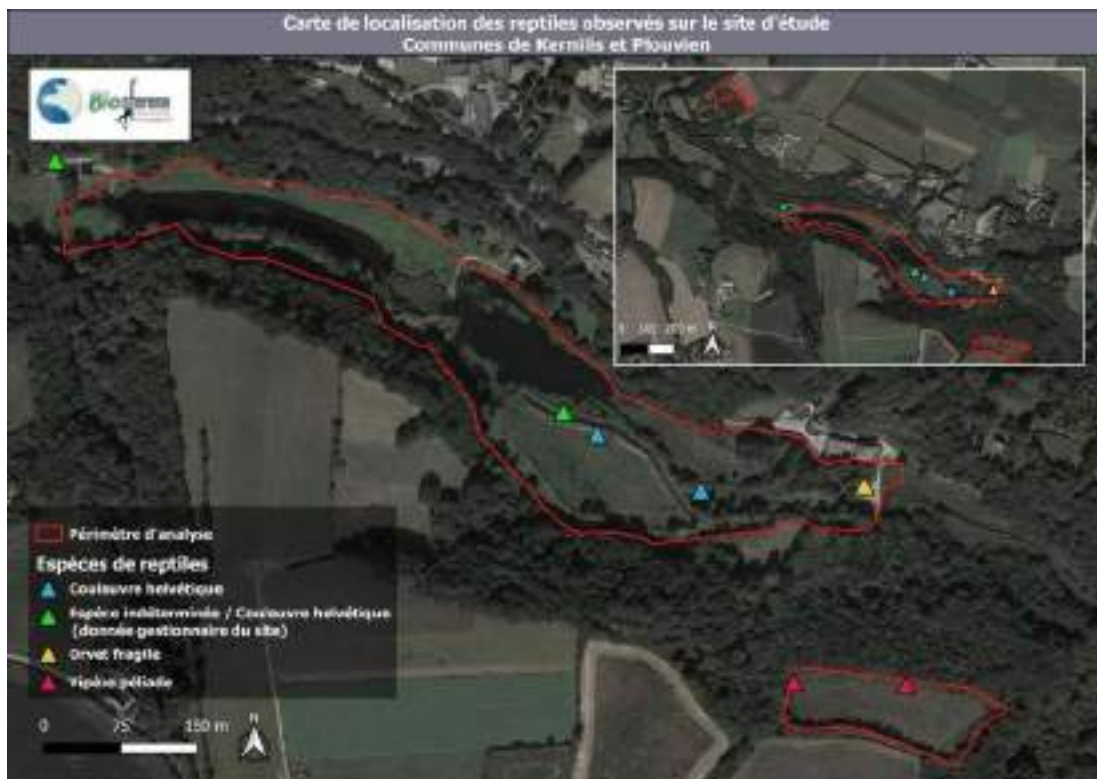
Figure 11 : Carte de localisation des reptiles dans les zones d’analyses ou à proximité immédiate (fond de carte : géobretagne.fr) (BIOSFERENN, 2023)

La carte ci-dessous localise les reptiles identifiés.

Les inventaires réalisés en 2023 par BIOSFERENN en compléments des inventaires effectués en 2020 et 2021 par l’UBO ont permis d’identifier la présence de reptiles. Ainsi, la Vipère péliade, l’Orvet fragile et la Couleuvre Helvétique (ou à collier) ont bien été contactés sur la zone d’étude. Les lézards n’ont par contre pas été observés sur zone.

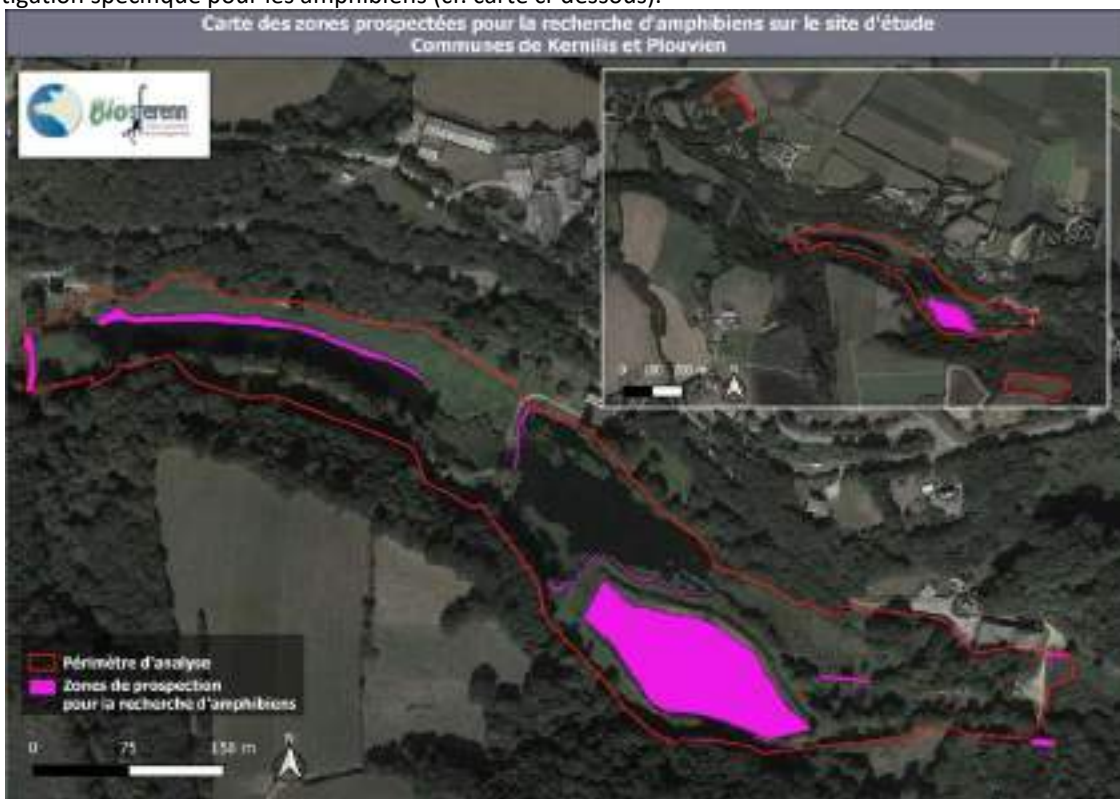
Figure 12 : Carte des zones prospectées pour la recherche des amphibiens (BIOSFERENN, 2023)

La recherche d'amphibiens s'est déroulée de nuit (mars et avril) à l'aide de lampes et par écoute des chants, ainsi que sur les passages diurnes. Les protocoles d'analyses ont été adaptés au regard des milieux et potentialités de chaque zone et en fonction des possibles incidences prévisibles dans le programme de travaux. Il en résulte qu'en l'absence de coupes / abattages de sujets ligneux anciens et de zone en eau sur les secteurs Sud et Nord-Ouest, il n'a pas été réalisé d'investigation spécifique pour les amphibiens (cf. carte ci-dessous).

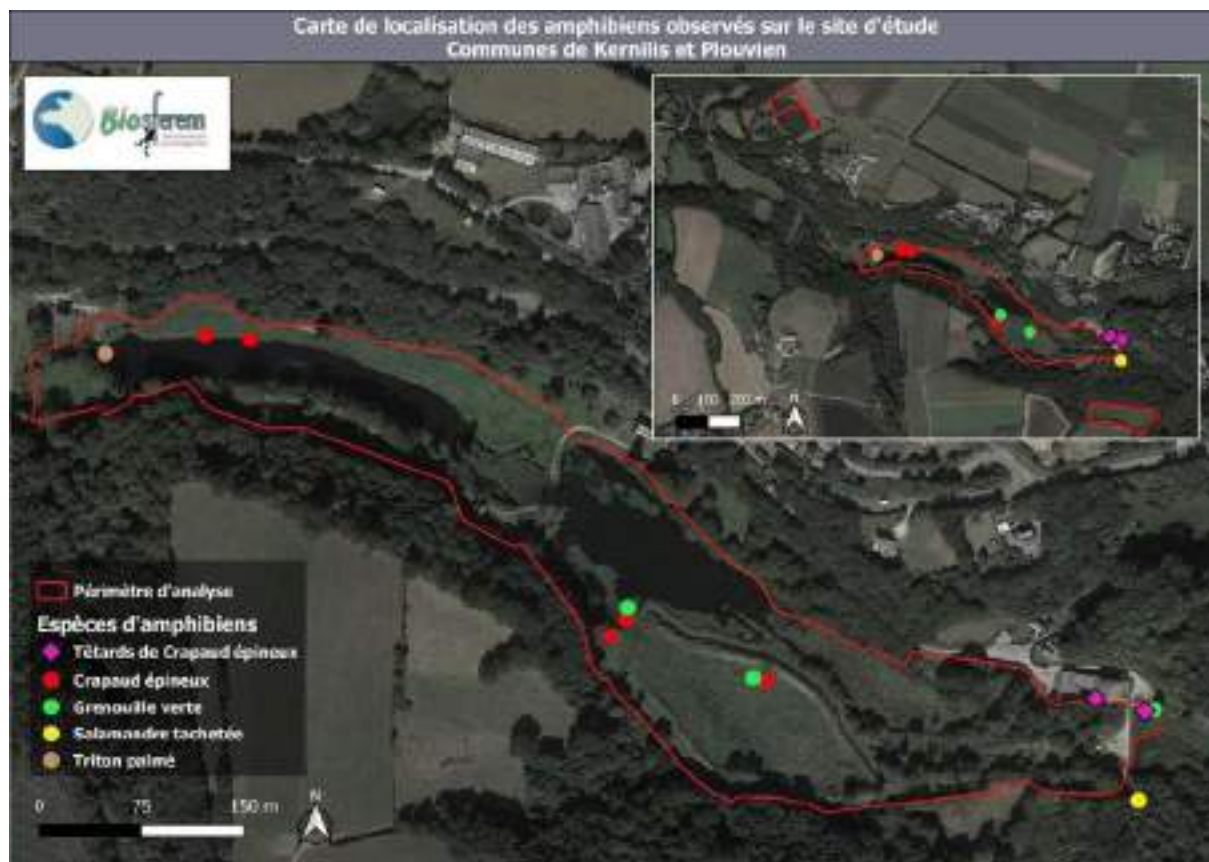
Figure 13 : Carte de localisation des amphibiens dans les zones d'analyses ou à proximité immédiate (fond de carte : géobretagne.fr) (BIOSFERENN, 2023)

Pour le Crapaud épineux, l'analyse effectuée de nuit a permis de mettre en évidence la présence de plusieurs individus sur les zones en eau (cf. Figure 13) :

Lors des inventaires menés en 2020/2021 par l'UBO quatre espèces d'amphibiens avaient été contactées : La Salamandre tachetée, le Crapaud épineux, la Rainette verte et le Crapaud commun¹ (hors protocole). Hormis pour la Salamandre tachetée, la localisation des contacts n'était pas précisée. En 2023, deux nouvelles espèces ont été contactées ; il s'agit du Triton palmé et la Grenouille verte. Le Crapaud commun n'a par contre pas été observé.

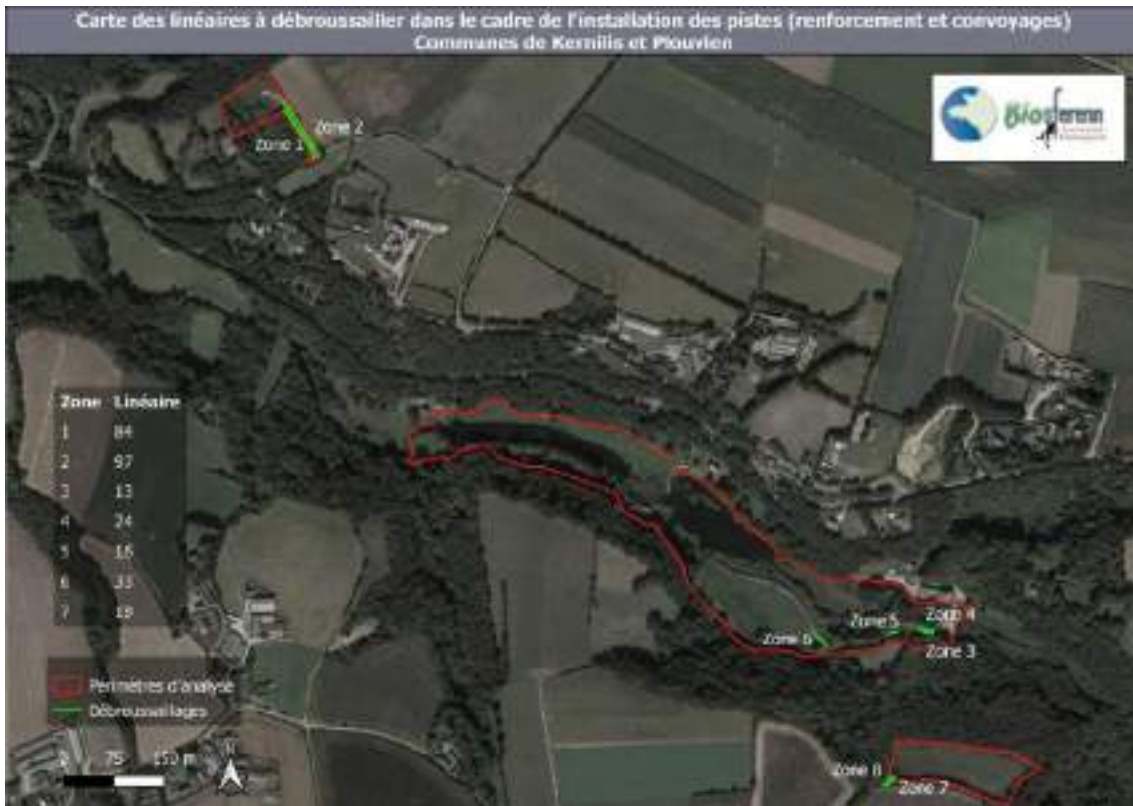
Figure 22 : Carte de localisation des zones à débroussailler (fond de carte : géobretagne.fr) (BIOSFERENN, 2023)

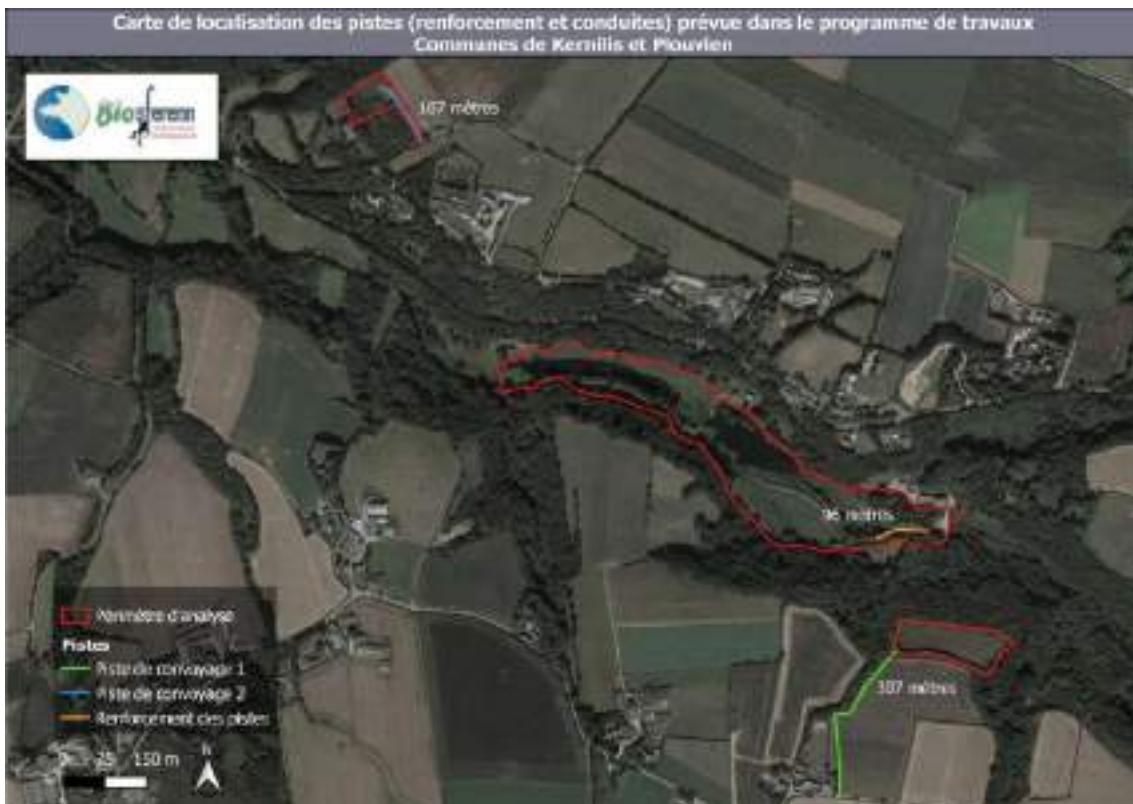
Figure 23 : Carte de localisation des pistes à créer ou renforcer (fond de carte : géobretagne.fr) (BIOSFERENN, 2023)

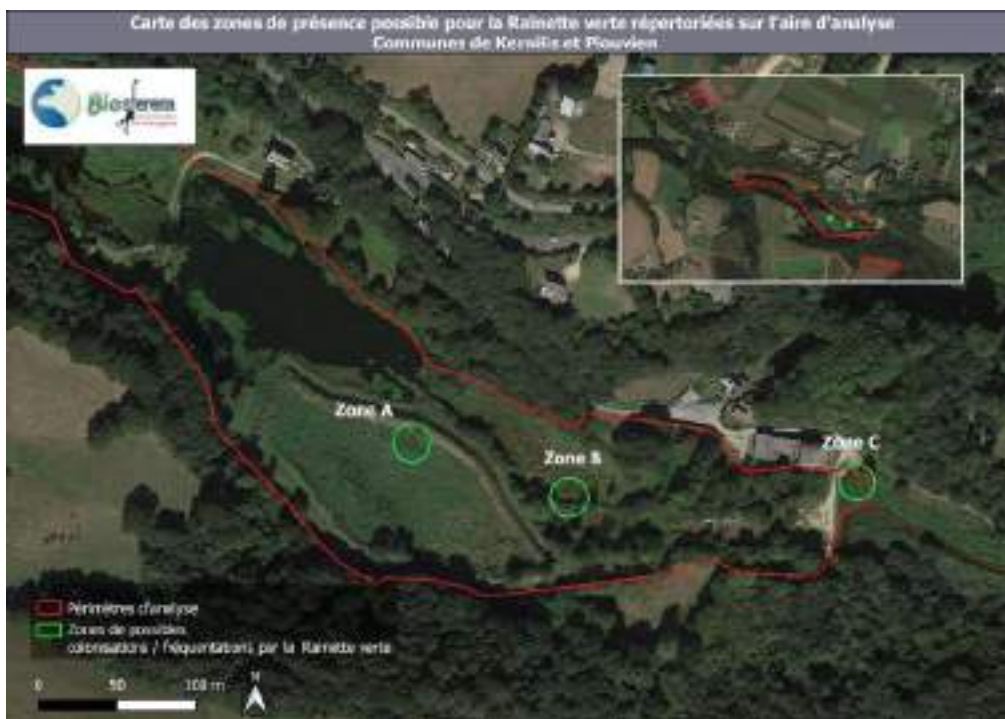
Figure 24 : Carte de localisation des zones possible pour l'habitat de la Rainette (fond de carte : géobretagne.fr) (BIOSFERENN, 2023)
