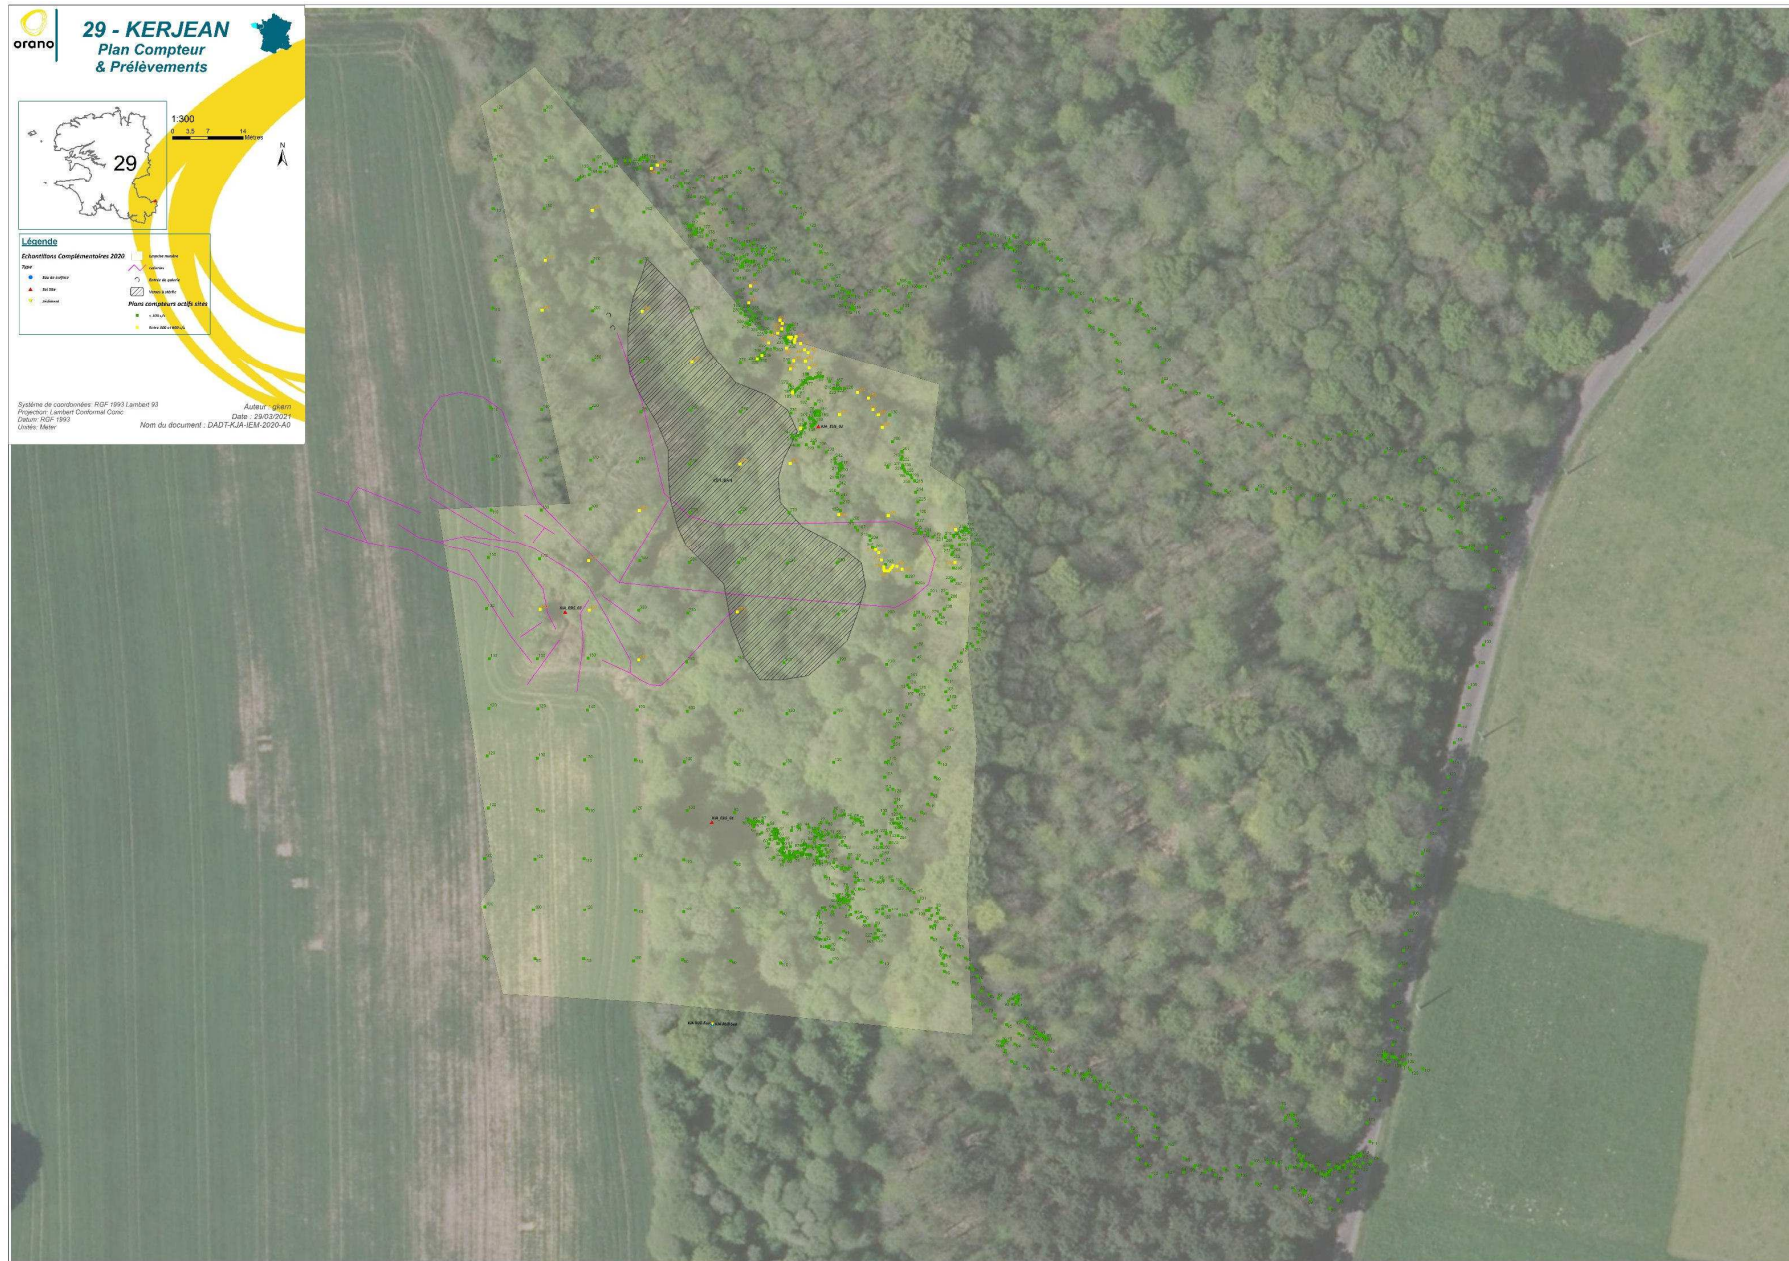
Figure 13 : Plan compteur après réaménagement du site du Sulliado (source : Orano [11]).

D'après le plan compteur réalisé en 1994 après réaménagement du site dans le cadre de la déclaration de délaissement (au SPP $\gamma$ ), les valeurs mesurées à 1 mètre sont comprises entre 80 et 550 chocs/s avec une moyenne de 180 chocs/s.

L'ensemble des données radiométriques relevées au cours des différentes investigations sont du même ordre de grandeur. **Ces mesures sont cohérentes avec les valeurs mesurées en 2020 dans le cadre de la présente étude (valeurs comprises entre 40 et 510 chocs/s).**

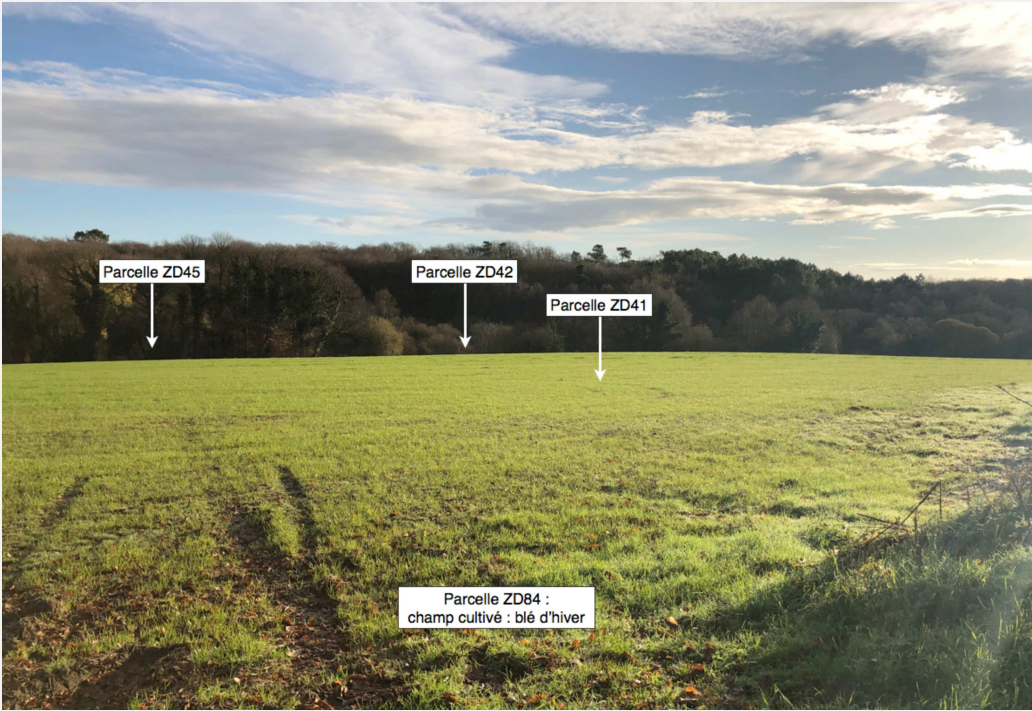
<p>Parcelle ZD45</p> <p>Parcelle ZD42</p> <p>Parcelle ZD41</p> <p>Parcelle ZD84 : champ cultivé : blé d'hiver</p>	<p>Site vu de l'Ouest : les parcelles qui étaient occupées par le carreau minier sont localisées dans une zone en dépression :</p> <ul style="list-style-type: none"> <li>• La parcelle ZD45 où se trouvait la descendrière et une partie de la verse à stériles est totalement recouverte par la forêt ;</li> <li>• La parcelle ZD42 où se trouvait la verse est totalement recouverte par la forêt ;</li> <li>• La parcelle ZD41 qui était à l'aplomb des galeries et des puits de montage est occupée en grande partie par un champ cultivé.</li> </ul>

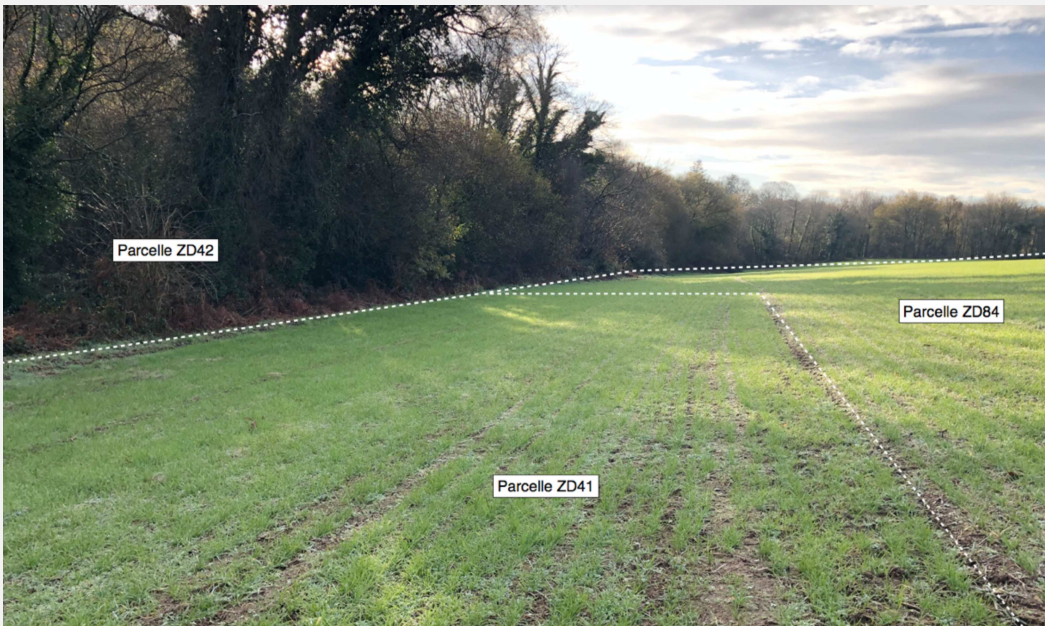
<p>Parcelle ZD42</p> <p>Parcelle ZD41</p> <p>Parcelle ZD84</p>	<p>Site vu de l'Ouest : les parcelles qui étaient occupées par le carreau minier sont localisées dans une zone en dépression :</p> <ul style="list-style-type: none"> <li>• Au niveau de la parcelle ZD41, au niveau de l'ancien puits de montage, hormis les coordonnées GPS permettant de le pointer, aucun indice ne permet sinon de la localiser.</li> <li>• La végétation présente sur la parcelle ZD42 est dense et ne fait l'objet d'aucun entretien particulier.</li> </ul>

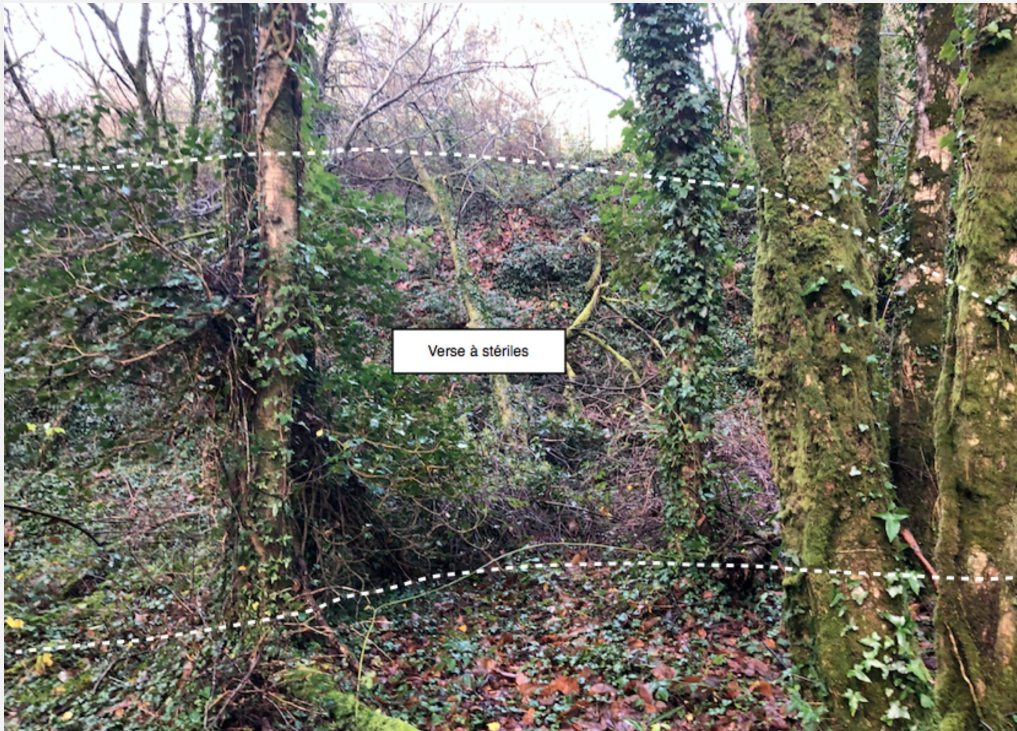
<p>Verse à stériles</p>	<p>Au niveau de la parcelle ZD42 :</p> <ul style="list-style-type: none"><li>• Le pied de la versée à stériles ressort bien de la topographie ;</li><li>• Un fossé longe la versée à stériles sur la partie Est et prend une direction Nord / Sud.</li></ul>

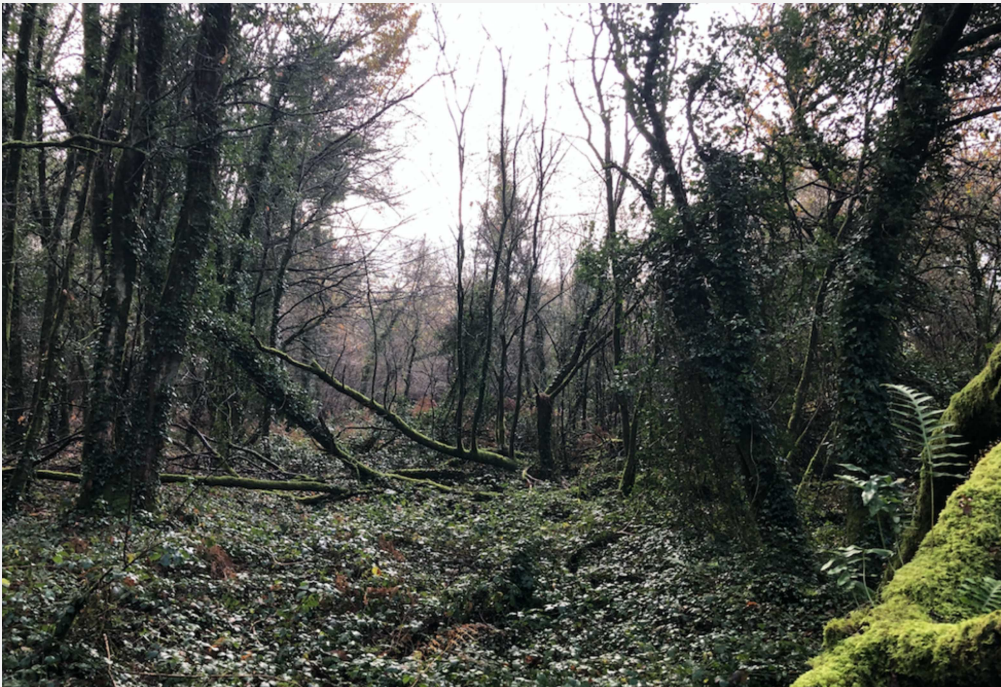
<p>Vue depuis la parcelle ZD42 : forêt en pied de la versée à stériles</p>

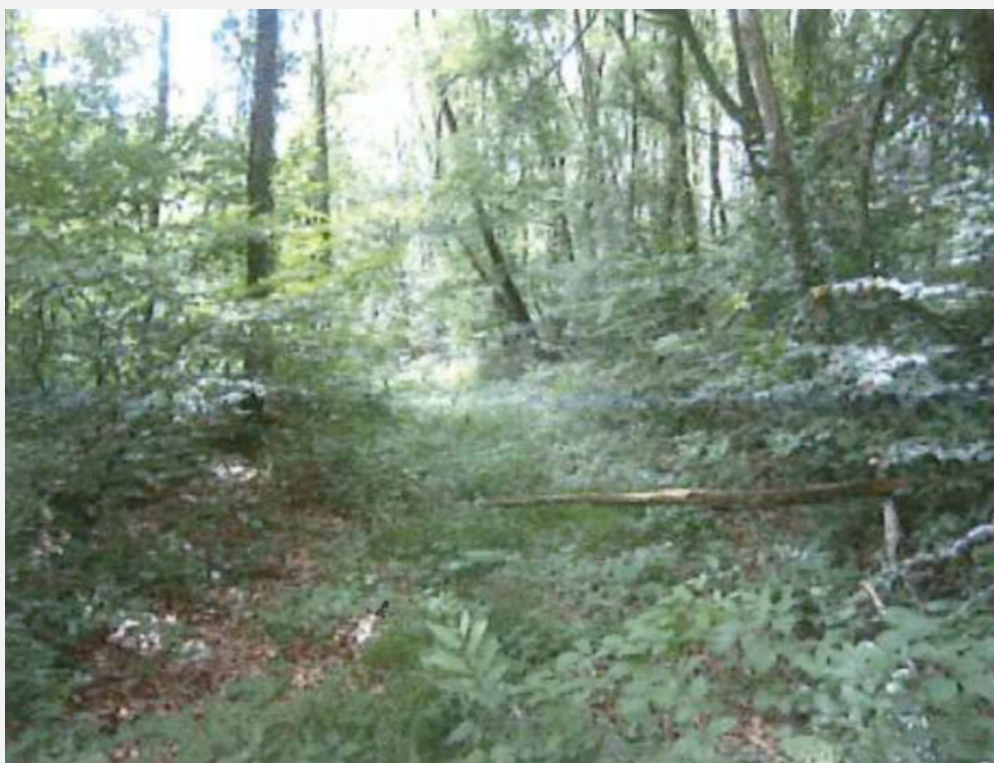
Ancien chemin d'accès à la versée à stériles, vue depuis l'entrée du chemin au niveau du hameau de Kerguillerm.
