Février 2024

Brest
MÉTROPOLE

TRAVAUX DE RÉNOVATION DES BRISE-CLAPOTS DE PROTECTION DES BASSINS NORD ET SUD DU PORT DU MOULIN BLANC À BREST

**DOSSIER D'AUTORISATION ENVIRONNEMENTALE AU TITRE
DE L'ARTICLE L181-1 DU CODE DE L'ENVIRONNEMENT
DESCRIPTION DU PROJET**

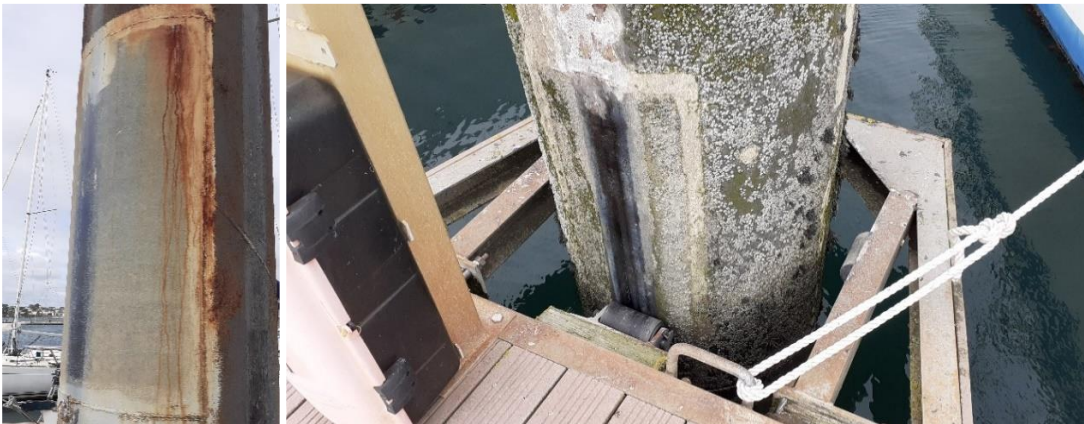
Les pieux du bassin sud ont pour une grande partie été battus dans les années 80. Le diagnostic effectué en 2015 indique qu'ils sont pour la plupart détériorés malgré des poses régulières de patches. Ce mauvais état a été confirmé lors de la visite de site ARTELIA et dans les échanges avec Brest'Aim. Un remplacement de ces pieux est donc à envisager.

Figure 34 : Photos des pieux des bassin SUD prises les 29 et 30/09/2021 par Artelia

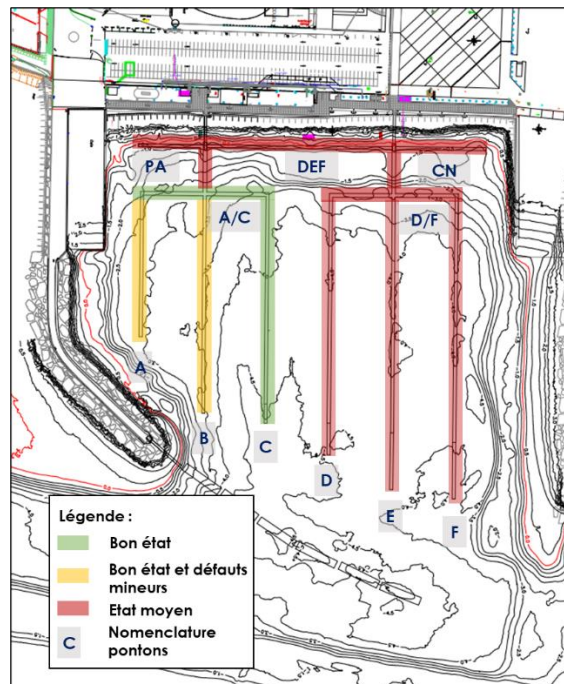
Les pannes A, B présentent des défauts mineurs au niveau du platelage notamment.

Figure 35 Etat général des pontons du bassin SUD

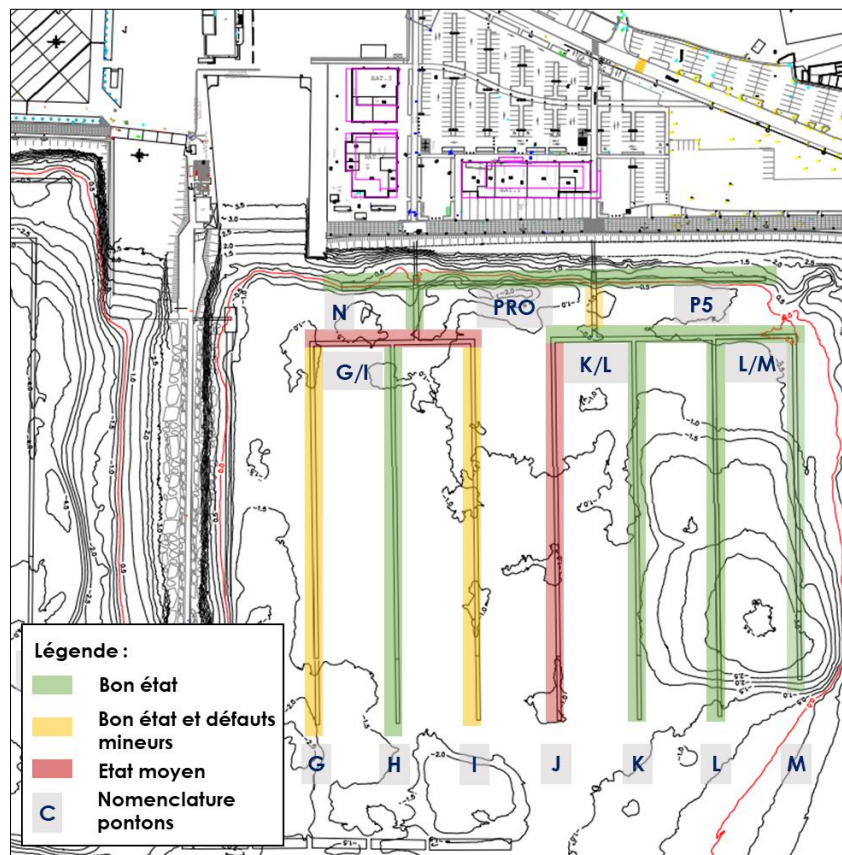
Les pontons du bassin nord sont globalement en bon état. Quelques défauts de plâtrage sont notables sur les pannes G et I notamment. En revanche, les pannes G/H et I sont en mauvais état et présentent des problèmes de flottaison.

Figure 37 Etat général des pontons du bassin NORD

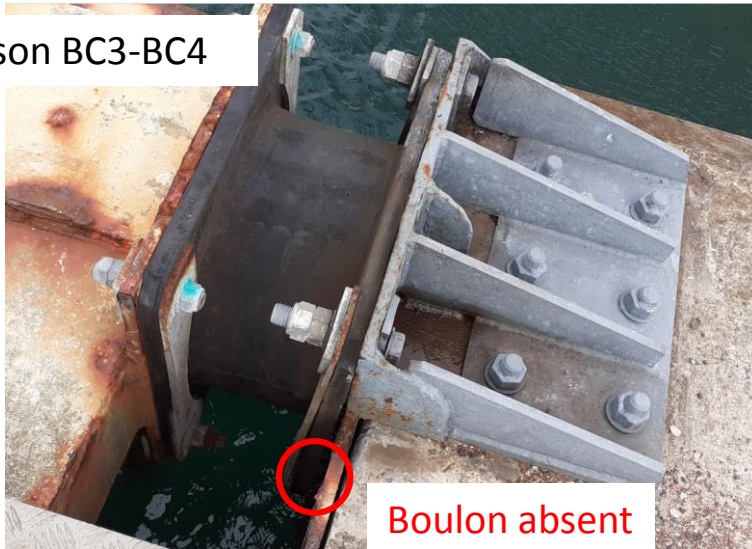
Boulon absent

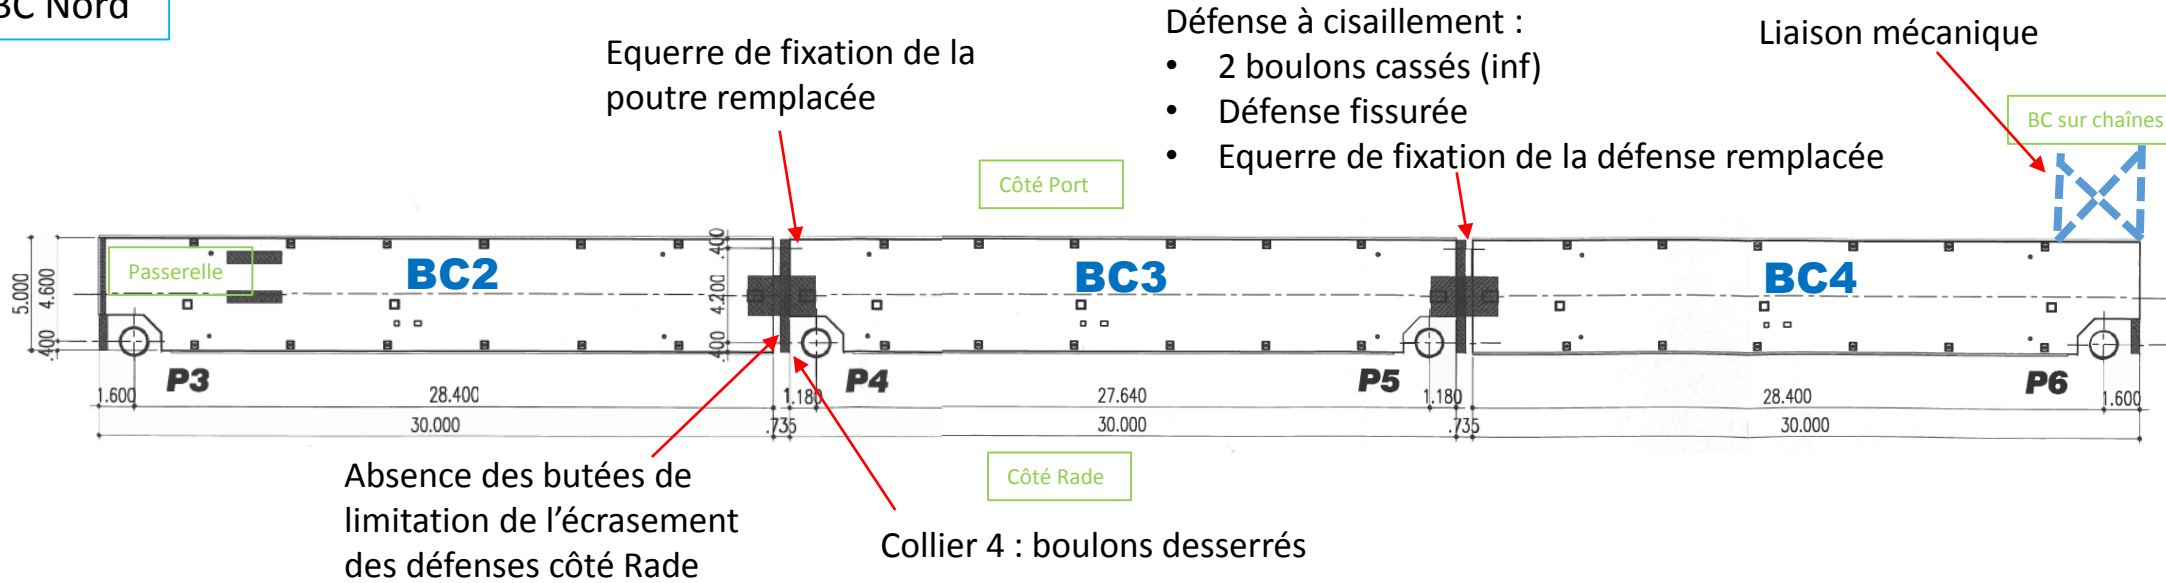
BC Nord

Principaux désordres observés sur les brise-clapots sur pieux lors de la visite du 30 septembre 2021

- corrosion généralisée des structures métalliques et de leurs fixations
- usure prononcée des patins de glissement des colliers et jeu important entre patins et pieux
- 2 amortisseurs de type Delta ajoutés sur chaque collier (non prévus dans la conception initiale)
- Défaut d'alignement des pontons sur chaînes

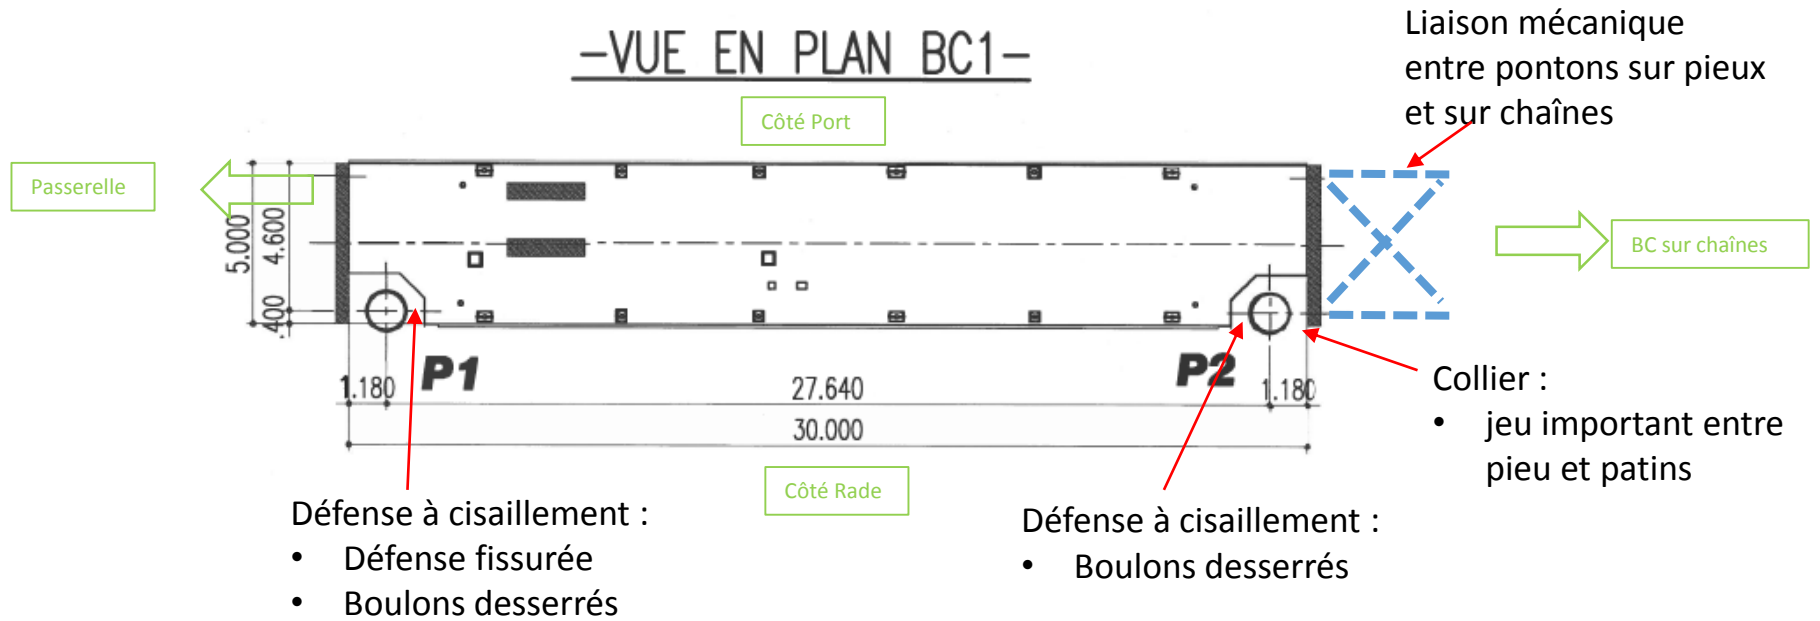
BC Sud

Principaux désordres observés sur les brise-clapots sur pieux lors de la visite du 30 septembre 2021

- corrosion généralisée des structures métalliques et de leurs fixations + usure prononcée des patins de glissement des colliers
- Défaut d'alignement des pontons sur chaînes

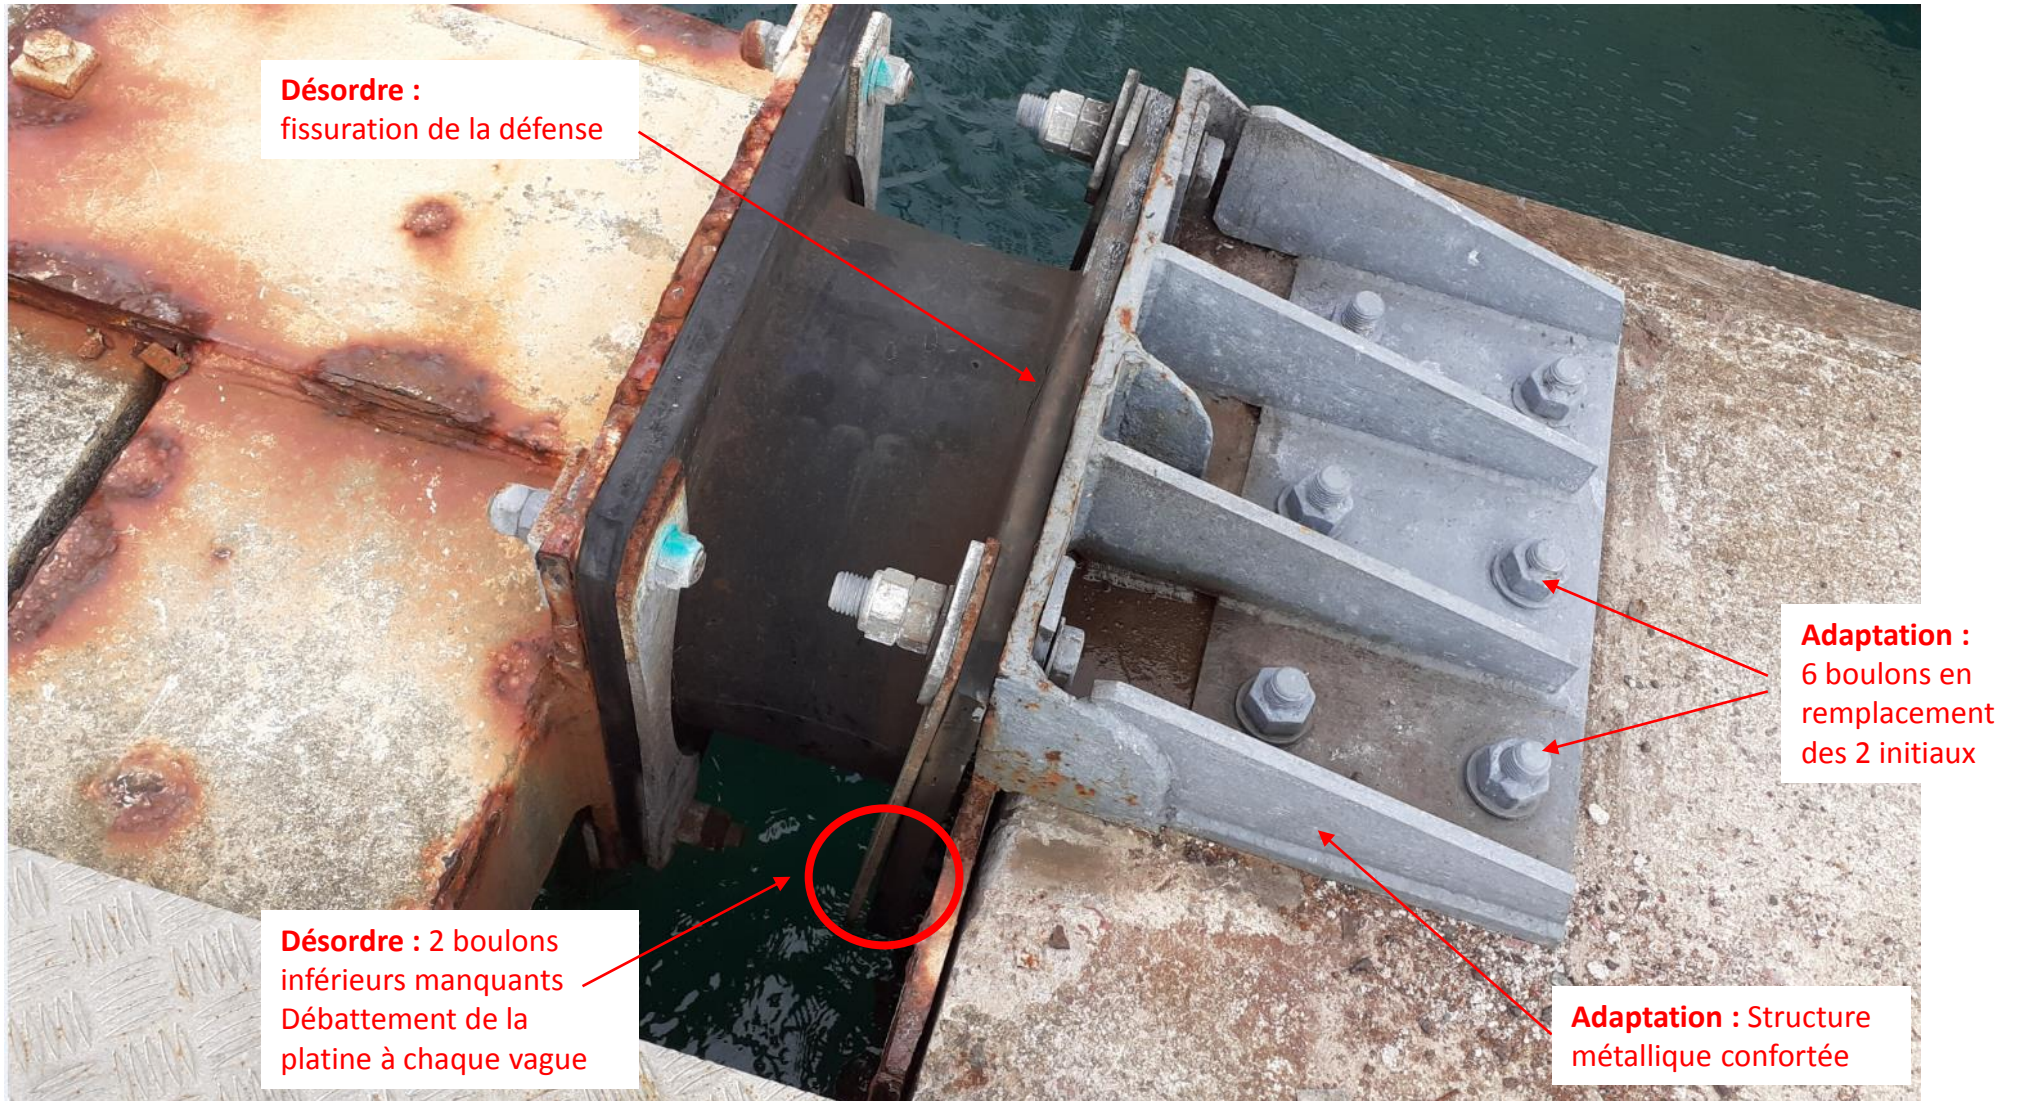
5.2 – Détail des désordres et adaptations constatés

Les 2 boulons sont
actuellement inopérants
et remplacés par 6 boulons

Plus d'attache en bas : tiges
cisailées dans l'insert.

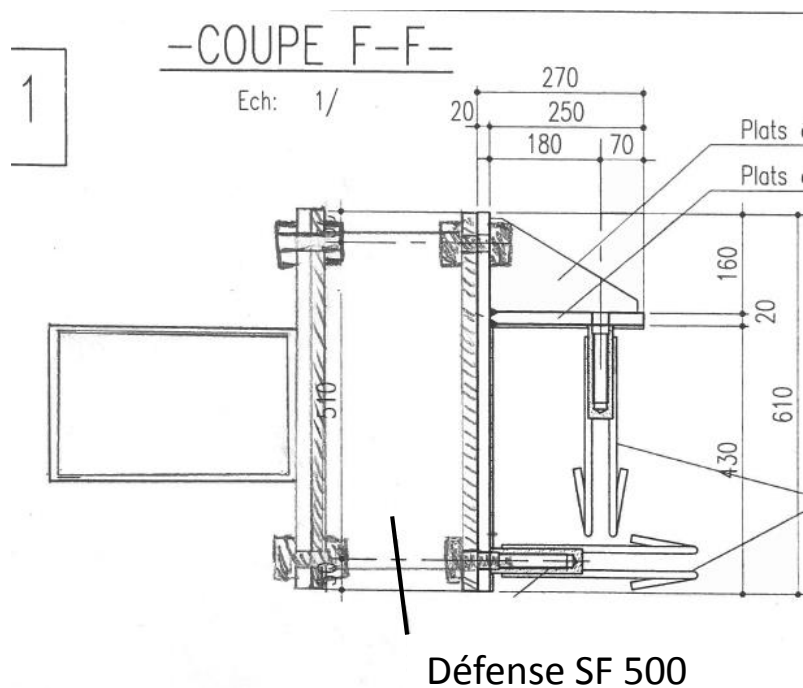
SITUATION INITIALE

Coupe d'interprétation sur la liaison défectueuse – état actuel présumé

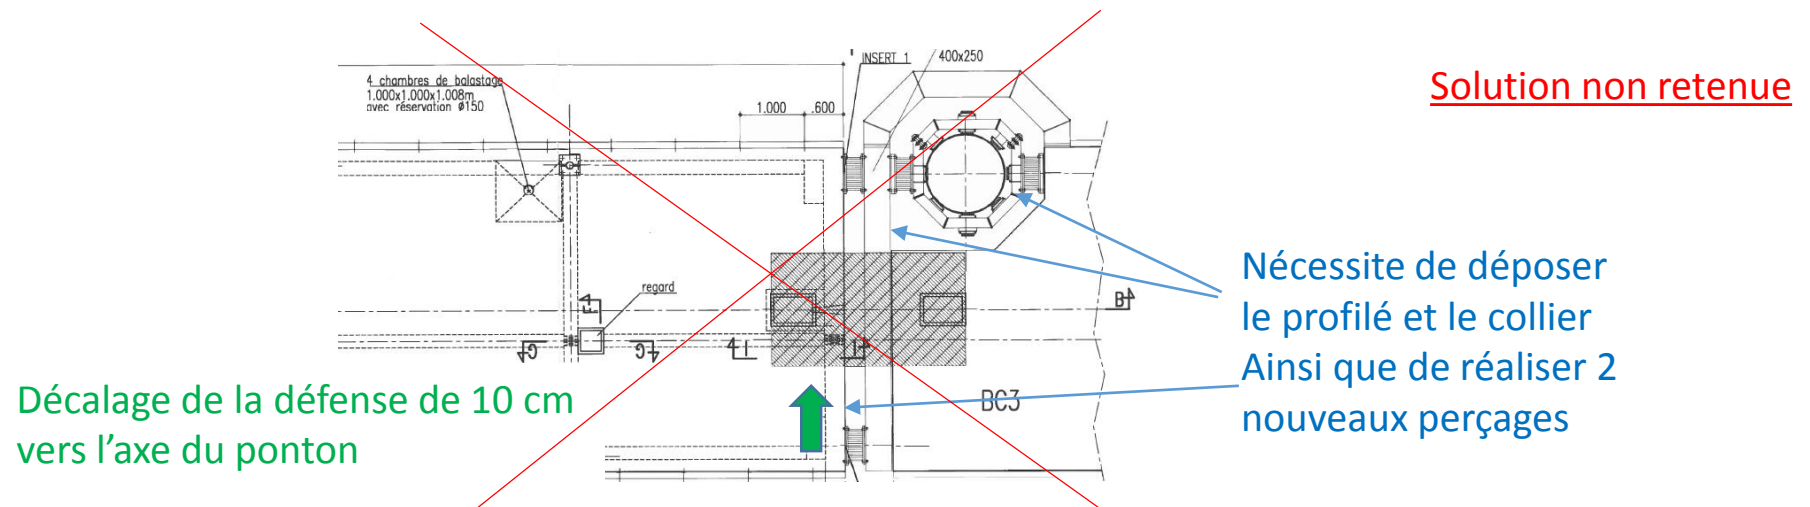
Ce dernier point est problématique car les tiges sont cisillées dans l'insert et l'extraction ne semble pas possible.

La solution qui consisterait à déposer et modifier le profilé métallique transversal de liaison pour décaler la défense vers l'axe des pontons n'est pas envisageable sans solution de maintien provisoire des pontons BC3 et BC4 (le collier du pieu P5 étant déposé avec le profilé transversal), ce qui semble très risqué et difficilement envisageable en période hivernale.

La solution proposée à l'issue du diagnostic consiste à ne pas modifier la position de la défense et à créer une nouvelle structure métallique d'attache de la défense sur le ponton BC4.

Pour pouvoir fixer la défense de cette structure métallique en utilisant les perçages existants, il est nécessaire de décaler le ponton BC4 de quelques centimètres vers l'Est en déplaçant la cale de fixation du collier couissant sur le pieu P6, suivant le schéma de principe suivant :
