**Carrière de Keramborn  
Commune de DIRINON (29)**

**Dossier de demande d'autorisation d'exploiter (DAE)  
---  
au titre des Installations Classées pour la Protection de l'Environnement (ICPE)  
(Article R512-2 du Code de l'Environnement)**

**MEMOIRE EN REPONSE A L'AVIS DE L'AUTORITE ENVIRONNEMENTALE**

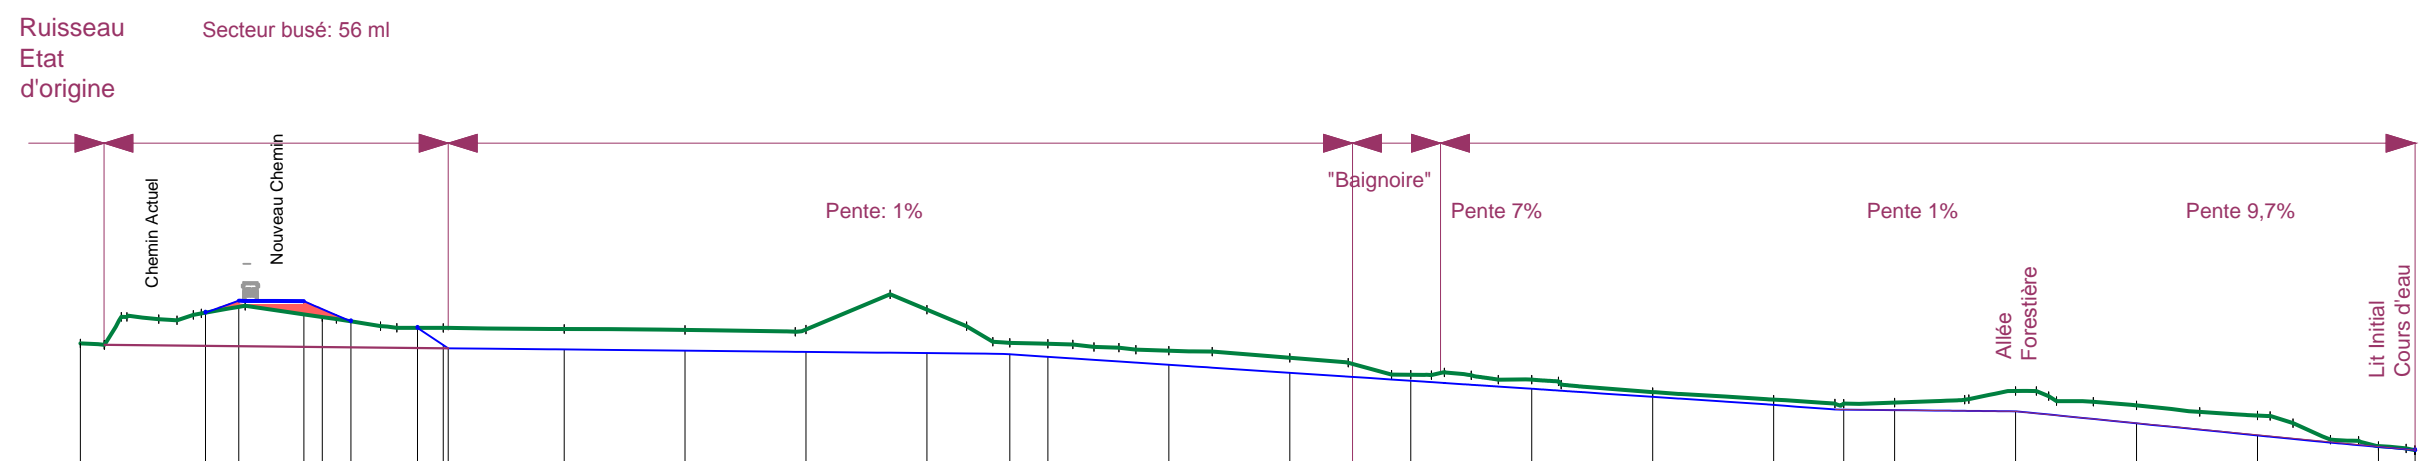
N° de Profil	P 1	P 2	P 3	P 4	P 5	P 6	P 7	P 8	P 9	P 10	P 11	P 12	P 13	P 14	P 15	P 16	P 17	P 18	P 19	P 20	P 21	
Ecart entre Projet - Terrain				-1.30	-2.82	-3.39	-3.43	-3.70	-7.18	-2.17	-2.33	-2.48	-0.99	-1.51	-0.77	-0.87	-1.24	-3.37	-2.97	-3.29	-0.14	
Terrain	Z	D	Z	D	Z	D	Z	D	Z	D	Z	D	Z	D	Z	D	Z	D	Z	D	Z	
Projet

Parmi l'ensemble des éléments descriptifs des travaux présentés dans l'étude d'impact, il apparaît que la coupe de chantier jointe en page 39 du chapitre 5 soit peu lisible. Elle est présentée en page suivante à plus grande échelle.
